DEKRA's commission No. : PKOL(W)/LODZ/16327/26/02/23
 commission/ damage No. : 23/035286
 Date of commission: 23-02-2026

Vehicle data

Measurement of thickness of the vehicle lacquer coating

PHOTOGRAPHIC DOCUMENTATION

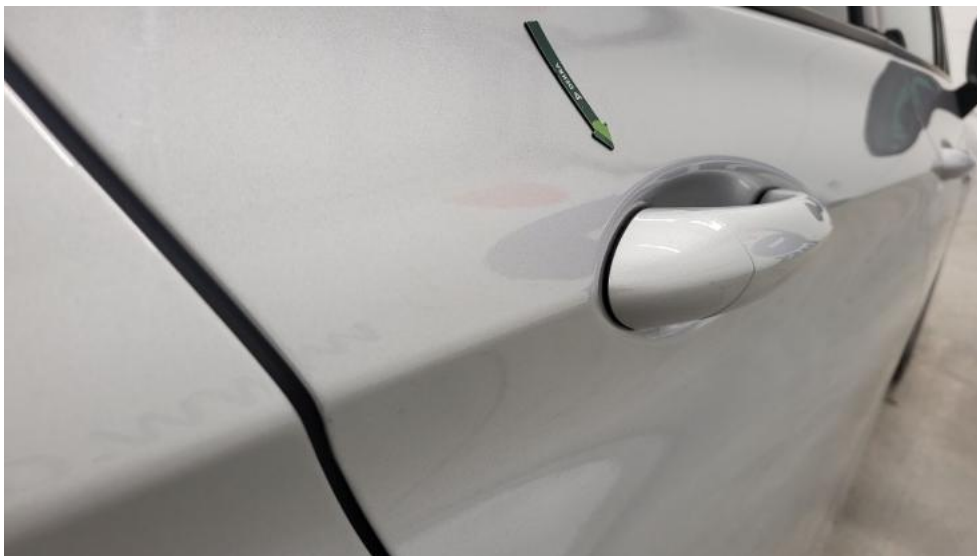
Photo 47.
Drzwi tylne P - Wgniecenie/odkształcenie 1

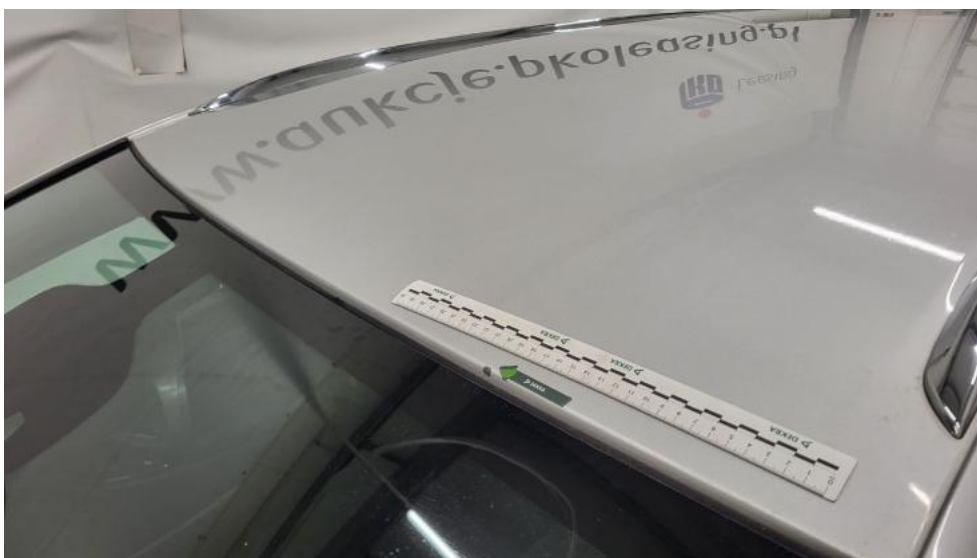
Photo 58.
Dach - zdjęcie pogładowe 1

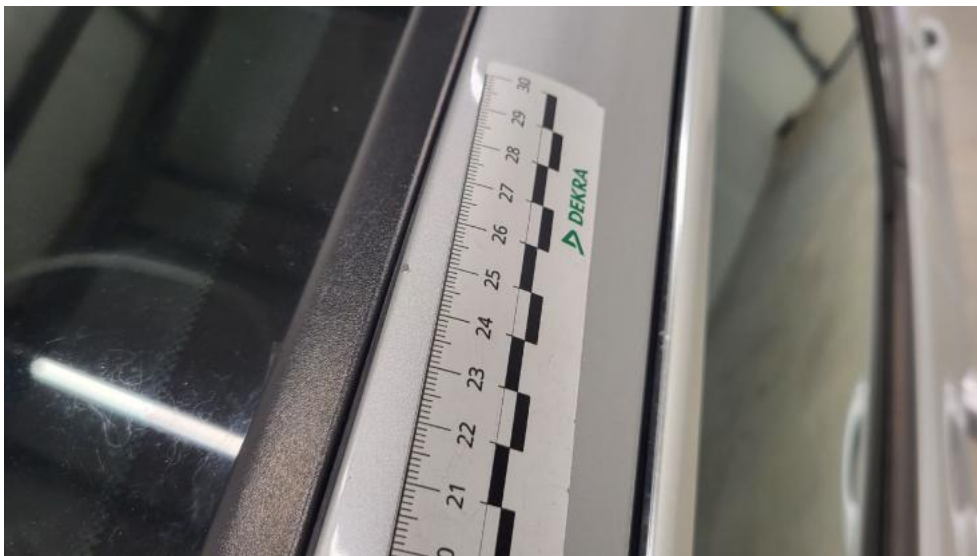
Photo 73.
Słupek przedni L - Rysa/odprysk 1
