Nr zlecenia DEKRA: PKOL(W)/LODZ/85097/26/09/10  
Nr zlecenia/szkody: 20/010766  
Data zlecenia: 10-09-2026

**DEKRA Polska - Centrala**  
02-673 Warszawa, ul. Konstruktorska 12A

| Producent | PORSCHE |
| Model | Cayenne III 17-23 |

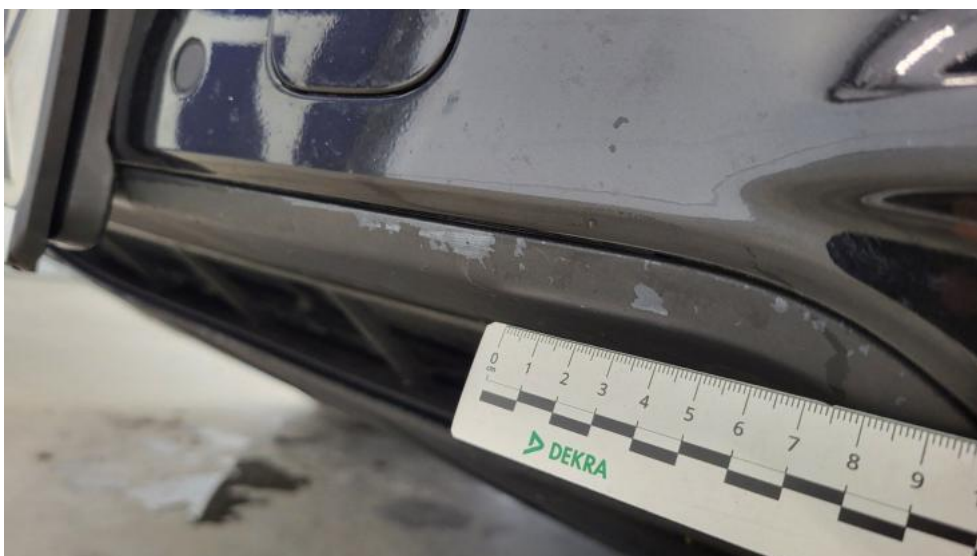
**Fot. 52.**  
Zderzak przedni cz dolna - Rysa/odprysk 1

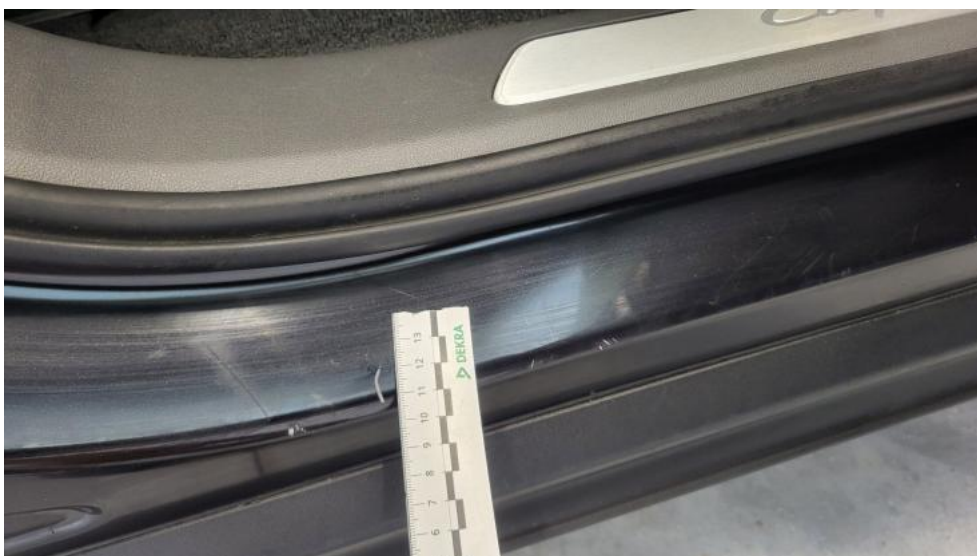
**Fot. 62.**  
Próg P - Rysa/odprysk 1
