Nr zlecenia DEKRA: PKOL(W)/LODZ/45324/26/05/20  
Nr zlecenia/szkody: 21/004157  
Data zlecenia: 20-05-2026

**DEKRA Polska - Centrala**  
02-673 Warszawa, ul. Konstruktorska 12A

| Producent | VOLVO |
| Typ/wersja | XC90 B5 D AWD R-Design aut |

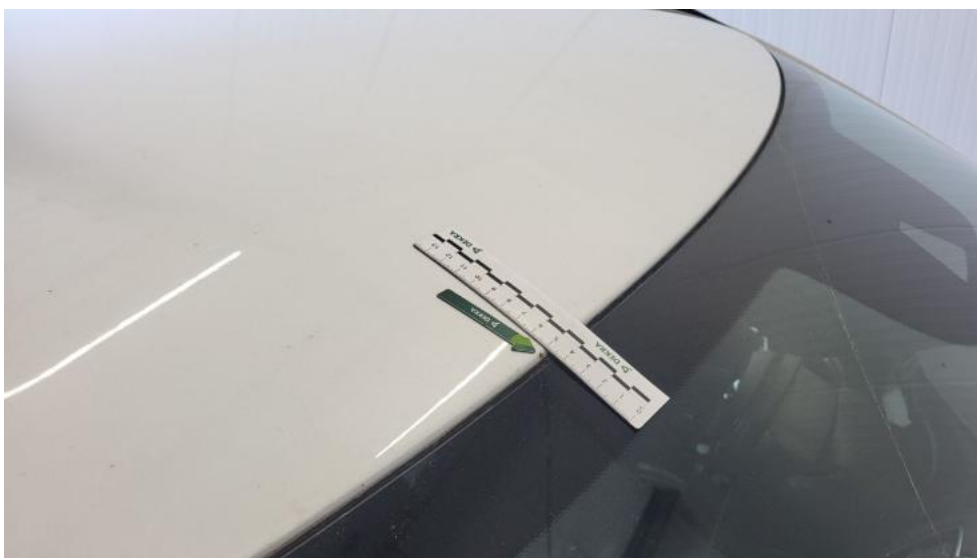
**Fot. 52.**  
Dach - zdjęcie poglądowe 1

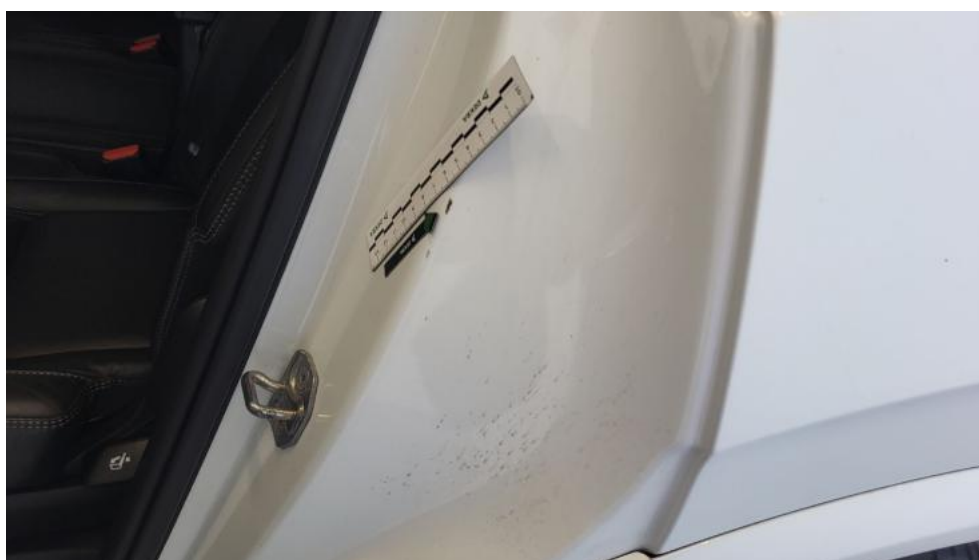
**Fot. 54.**  
Błotnik tylny L / Ściana boczna L - zdjęcie poglądowe 1

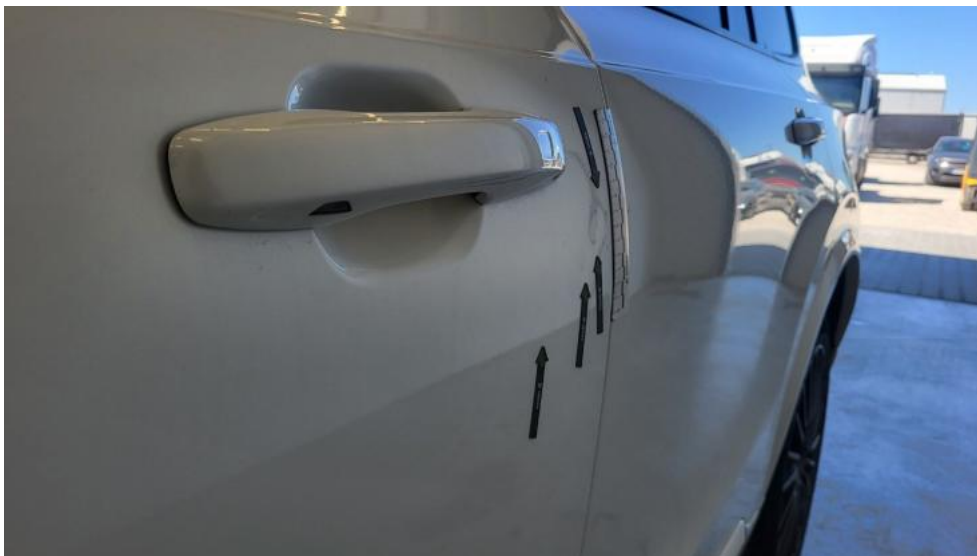
**Fot. 59.**  
Drzwi przed L - Wgniecenie/odkształcenie 1
