Nr zlecenia DEKRA: PKOL(W)/LODZ/57946/26/06/24  
Nr zlecenia/szkody: PS24/043321  
Data zlecenia: 24-06-2026

**Dane pojazdu**

| Model | Camry 21-24 |
| Typ/wersja | Camry 2.5 Hybrid Comfort CVT |

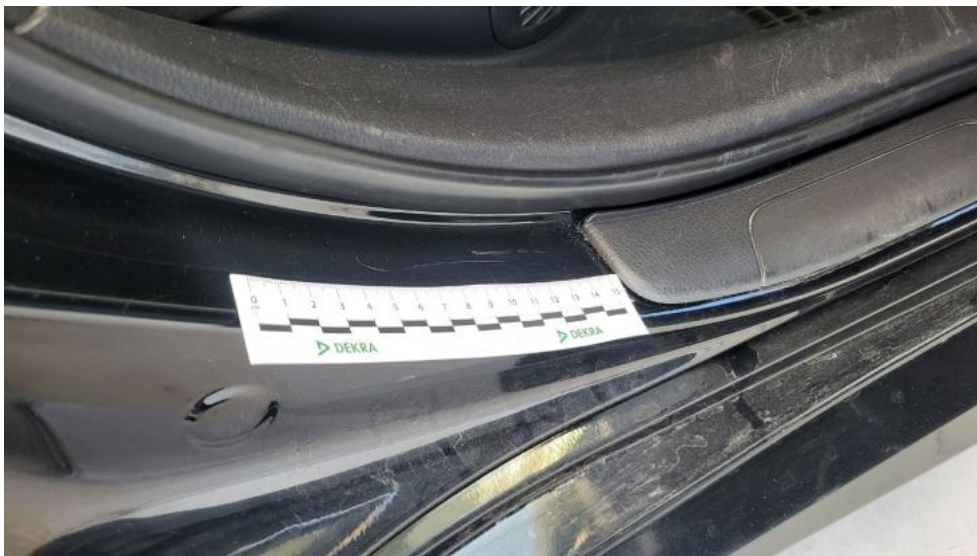
**Fot. 49.**  
Próg P - Rysa/odprysk 2
