DEKRA's commission No. : PKOL(W)/LODZ/78892/25/10/14  
commission/ damage No. : 20/020918  
Date of commission: 14-10-2025

| Manufacturer | MERCEDES-BENZ |
| Type / version | A 45 S AMG 4-Matic 8G-DCT |
| Registration /record No. | DW5JS12 |

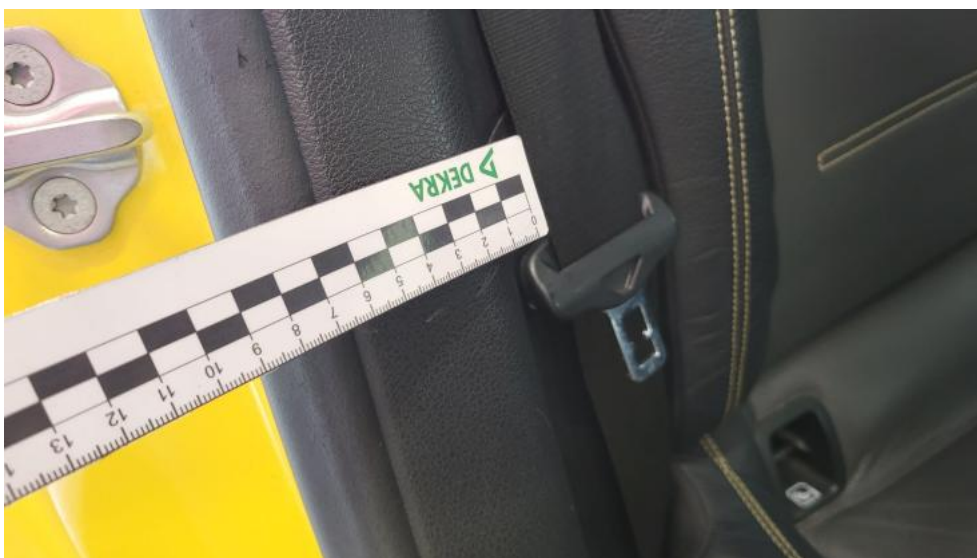
**Photo 98.**  
Wykładzina(y) słupka tylnego P - Rysa/odprysk 1
