DEKRA's commission No. : PKOL(W)/LODZ/84988/24/11/04
 commission/ damage No. : 23/003206
 Date of commission: 04-11-2024

Vehicle data

Pojazd TAXI. Rysy na samochodzie. Aktywna kontrolka ciśnienia w oponach. Ślady po grafice reklamowej na szybach.

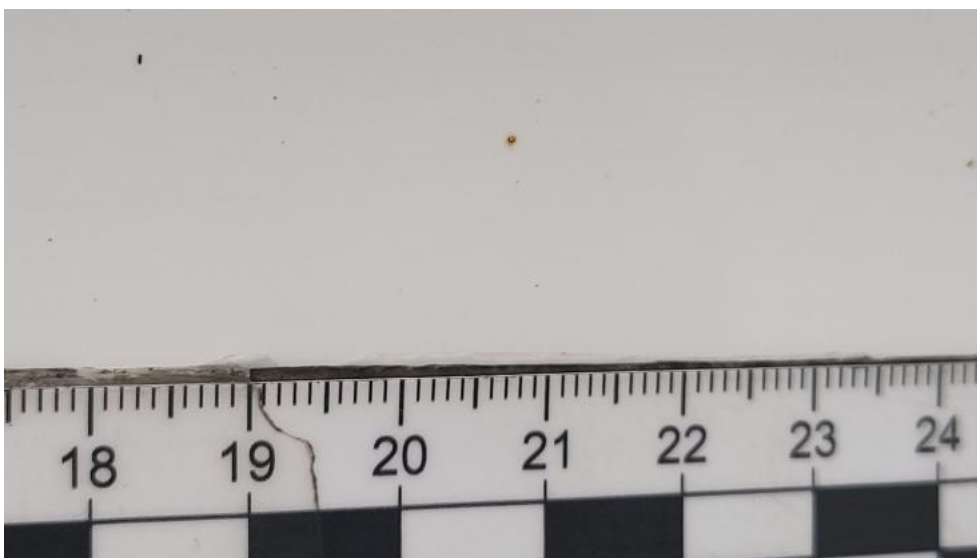
Photo 68.
Drzwi tylne P - Inne 1

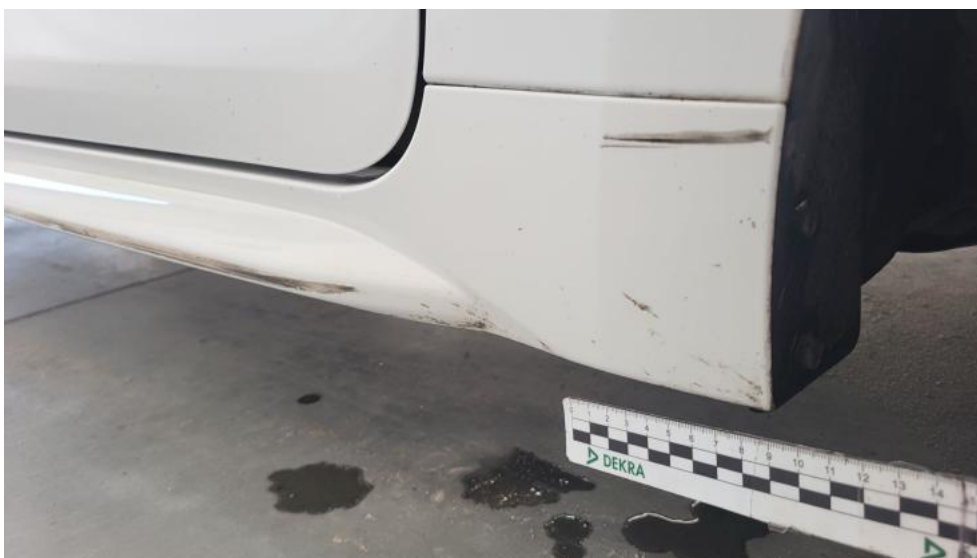
Photo 72.
Próg P - Rysa/odprysk 1

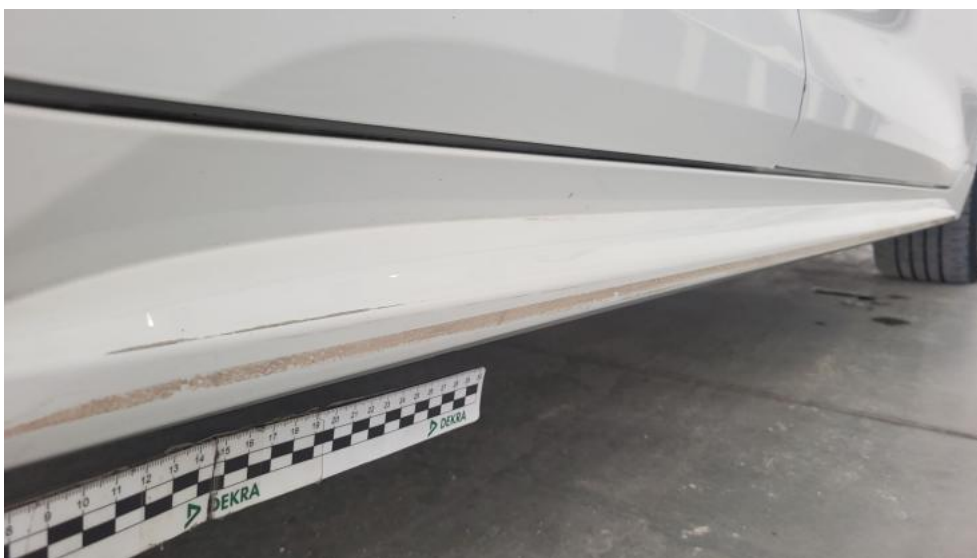
Photo 74.
Próg P() - Rysa/odprysk 3

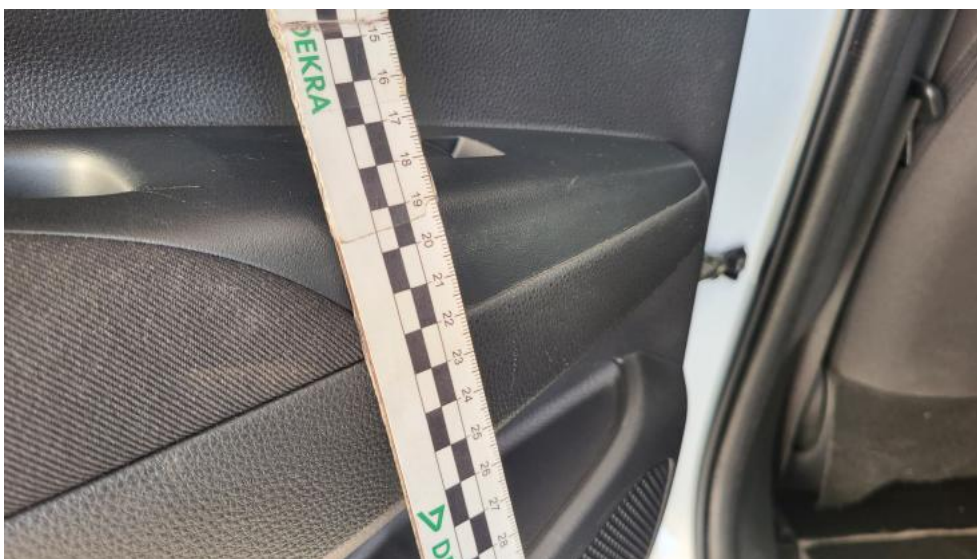
Photo 115.
Tapicerka drzwi tylnych L - Rysa/odprysk 1
