Nr zlecenia DEKRA: PKOL(W)/LODZ/10261/25/02/10
Nr zlecenia/szkody: 20/047242
Data zlecenia: 10-02-2025

Dane pojazdu

Pomiar grubości powłoki lakierowej poj.

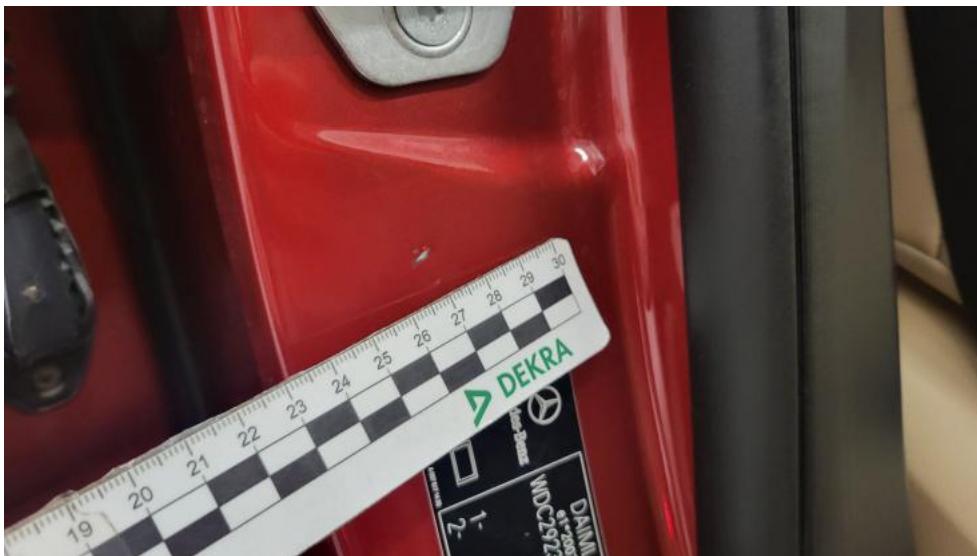
Fot. 55.
Stupek środkowy P - Rysa/odprysk 1

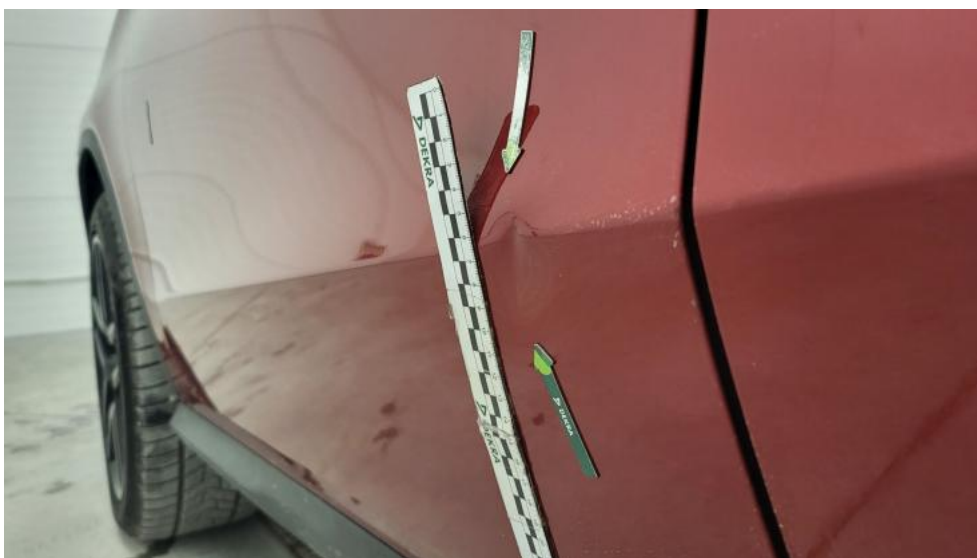
Fot. 70.
Drzwi przed L - Wgniecenie/odkształcenie 1

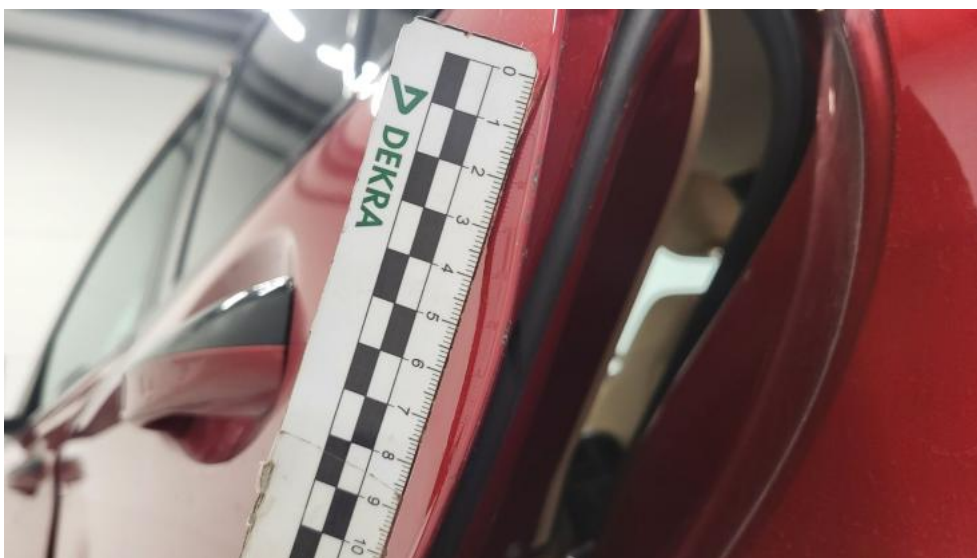
Fot. 72.
Drzwi tylne L - Rysa/odprysk 1

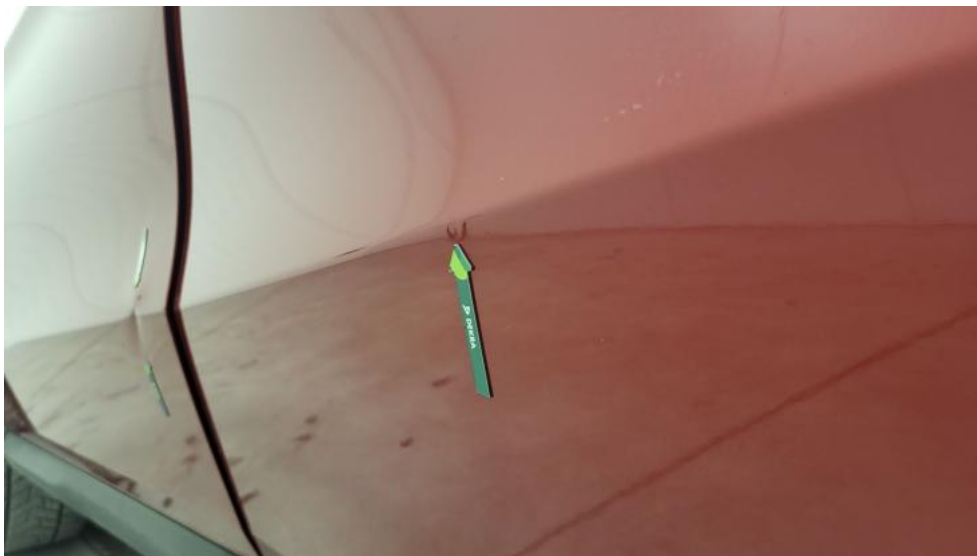
Fot. 73.
Drzwi tylne L - Wgniecenie/odkształcenie 1
