Nr zlecenia DEKRA: PKOL(W)/LODZ/85252/24/11/05
Nr zlecenia/szkody: 00731/LF/23
Data zlecenia: 05-11-2024

Grupa obiektów (Eurotax)	samochody osobowe
Kod EC (Eurotax)	0150065
Producent	NISSAN
Model	Qashqai 21-
Typ/wersja	Qashqai 1.3 DIG-T mHEV N-Connecta Xtronic
Rodzaj nadwozia	hatchback
Liczba drzwi/liczba miejsc	5/5
Masa własna [kg]	1439
Dopuszczalna masa całkowita [kg]	1985
Rozstaw osi 1/2	2665
Rodzaj silnika	z zapłonem iskrowym
Układ oczyszczana spalin	GPF
Pojemność silnika [ccm]	1332
Moc silnika [KM/kW]	158/116
Skrzynia biegów	automatyczna
Nr rejestracyjny	DW1VL20
VIN	SJNTAAJ12U1233035
Data 1. rejestracji	13-04-2023
Data nast. bad. techn.	13-04-2026
Rok produkcji	2023 (rok produkcji został zweryfikowany z zewnętrzną bazą danych)
Stan licznika [km]	50 408 (odczytany)
Kolor nadwozia/rodzaj powłoki	grafitowy/2-warstwowy metalizowany

Pomiar grubości powłoki lakierowej poj.

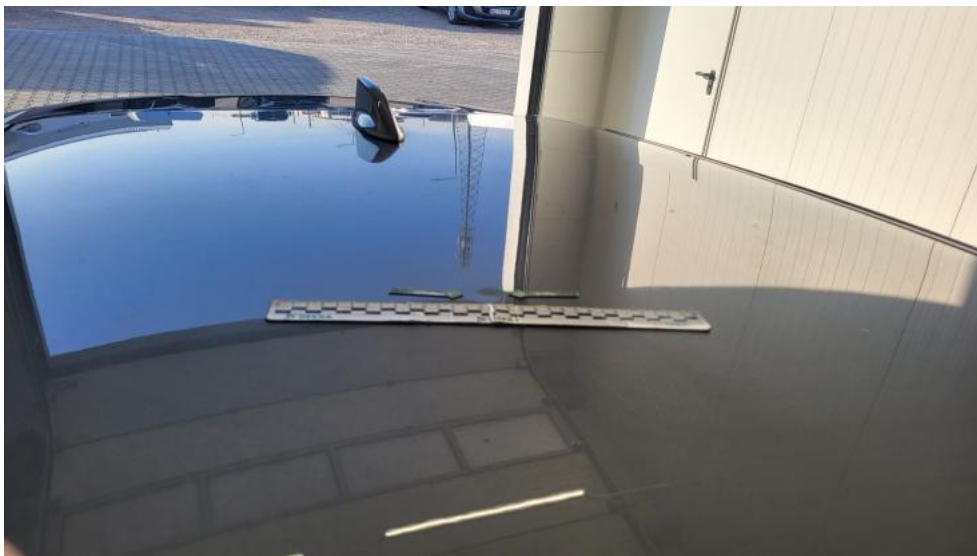
Fot. 57.
Dach - zdjęcie poglądowe 1

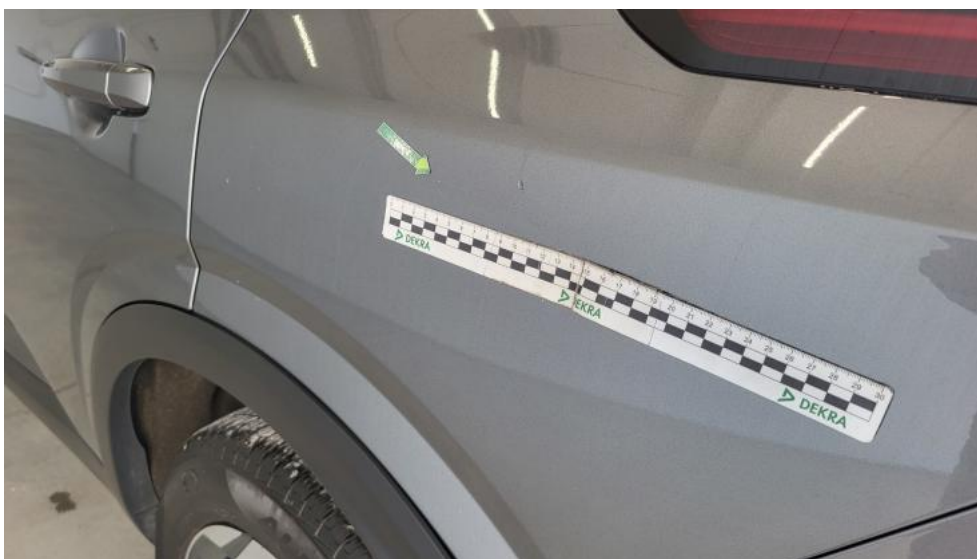
Fot. 59.
Błotnik tylny L / Ściana boczna L - zdjęcie poglądowe 1
