DEKRA's commission No. : PKOL(W)/LODZ/32842/26/04/15
commission/ damage No. : 24/042743
Date of commission: 15-04-2026

Group of objects (Eurotax)	cars
EC code (Eurotax)	0000001
Manufacturer	RENAULT
Model	Megane IV Grandtour dCi MR`16 E6
Type	Limited
Body type	kombi
Number of doors / seats	5/5
Curb weight [kg]	1411
Gross vehicle weight [kg]	1943
Engine type	zapłon samoczynny
Emission standard	EURO 6
Engine capacity [ccm]	1451
Engine Power [hp/kW]	110/81
Gearbox	automatic
Registration /record No.	NO649CP
VIN / serial number	VF1RFB00861014196
Date of first registration	31-07-2018
Year of manufacture	2018 (year has been verified with the manufacturer's base)
Readout [km]	275 270 (read)
Body color / type of coating	black/metallized

Description of the technical condition
BODY/Body parts

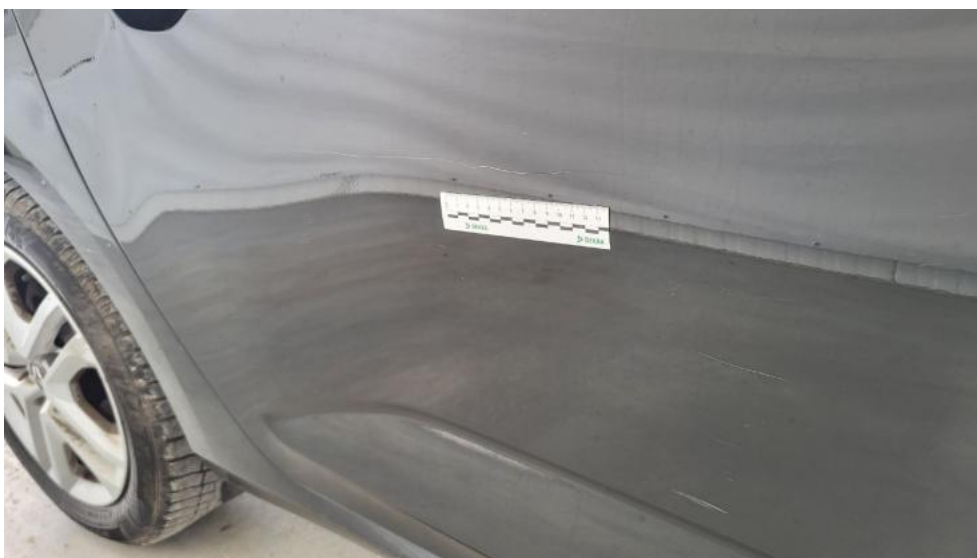
Photo 54.
Drzwi tylne P - Rysa/odprysk 1
