DEKRA's commission No. : PKOL(W)/LODZ/34158/26/04/20  
commission/ damage No. : 21/048846  
Date of commission: 20-04-2026

Group of objects (Eurotax)	cars
EC code (Eurotax)	0000001
Manufacturer	Skoda
Model	Rapid 1.0 TSI
Type	Ambition
Body type	hatchback
Number of doors / seats	5/5
Curb weight [kg]	1150
Gross vehicle weight [kg]	1650
Wheelbase 1/2	0
Engine type	spark ignition
Engine marking	LPG
Engine capacity [ccm]	999
Engine Power [hp/kW]	110/81
Gearbox	manual 0- gear
Registration /record No.	ZS196PF
VIN / serial number	TMBAR6NH7J4578473
Date of first registration	01-08-2018
Date of next. tech. test	06-03-2026
Year of manufacture	2018 (year has been verified with the manufacturer's base)
Readout [km]	329 204 (read)
Body color / type of coating	white/UNI

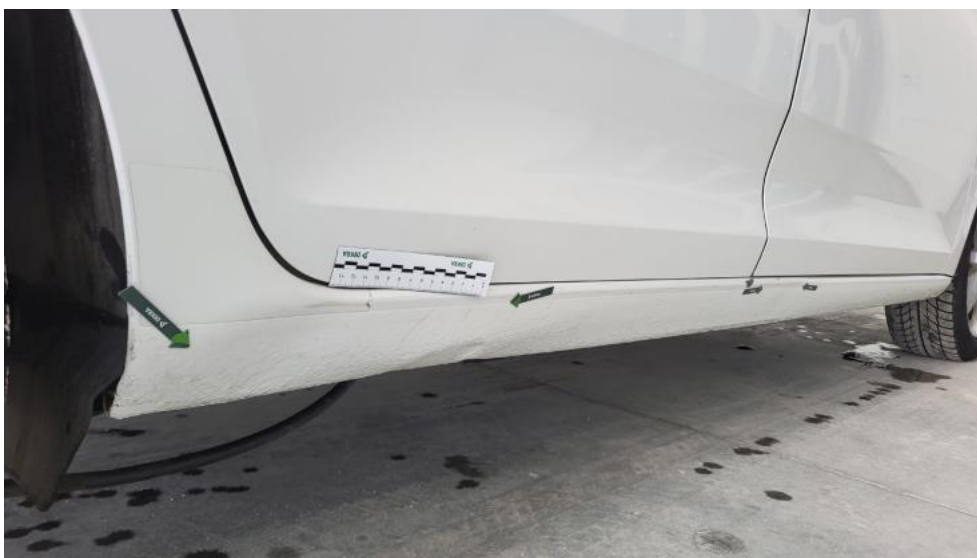
**Photo 60.**  
Próg P - Wgniecenie/odkształcenie 2

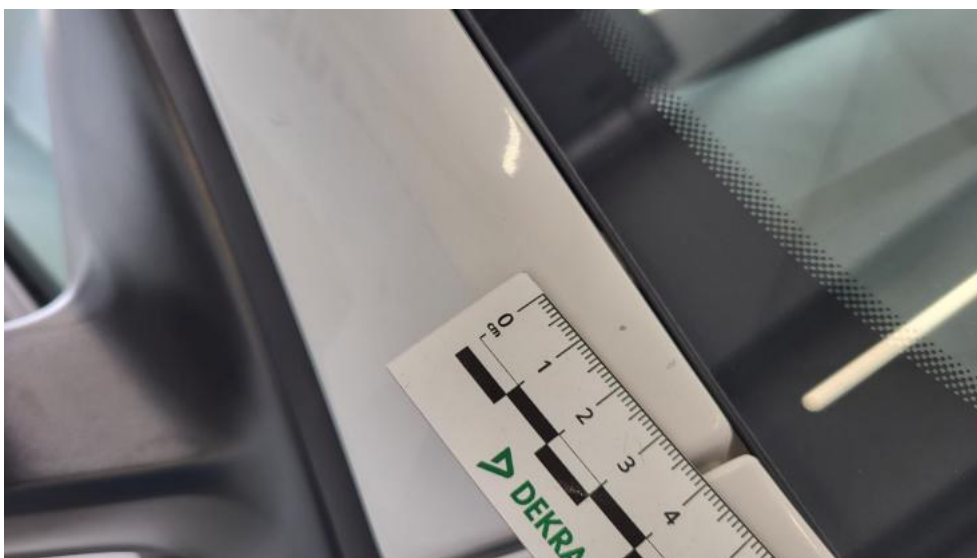
**Photo 62.**  
Słupek przedni P - Rysa/odprysk 1

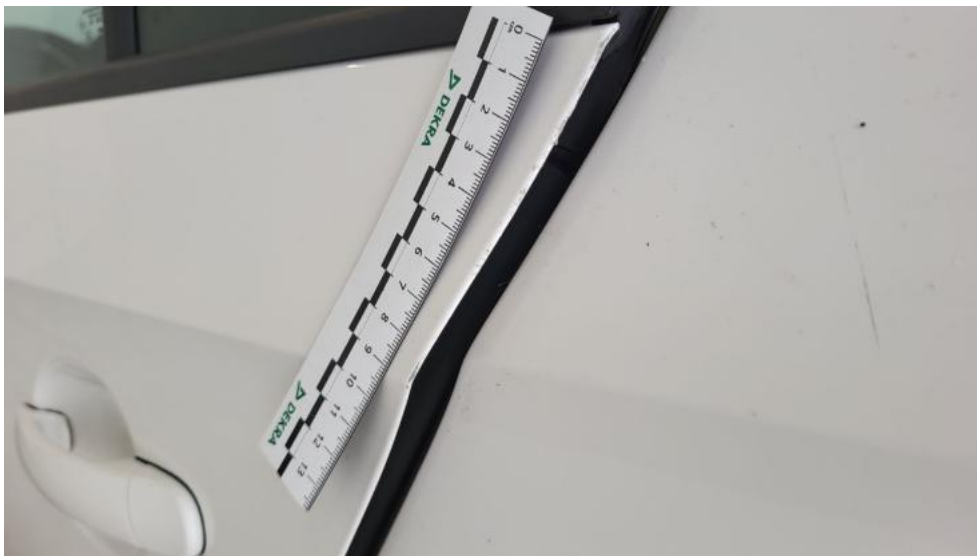
**Photo 85.**  
Drzwi tylne L - Rysa/odprysk 1
