DEKRA's commission No. : PKOL(W)/LODZ/35367/26/04/22  
 commission/ damage No. : 21/056936  
 Date of commission: 22-04-2026

**Vehicle data**

Group of objects (Eurotax)	cars
EC code (Eurotax)	0000001
Manufacturer	Toyota
Model	C-HR 2.0
Type	Executive CVT
Body type	KOM
Number of doors / seats	5/5
Curb weight [kg]	1500
Gross vehicle weight [kg]	1930
Wheelbase 1/2	0
Engine type	spark ignition
Engine capacity [ccm]	1987
Engine Power [hp/kW]	152/112
Gearbox	automatic
Registration /record No.	WI010LN
VIN / serial number	NMTK53BX70R070774
Date of first registration	14-12-2021
Date of next. tech. test	14-12-2026
Year of manufacture	2021 (year has been verified with the manufacturer's base)
Readout [km]	70 274 (read)
Body color / type of coating	white/double-layered, metallized

Description of the technical condition**BODY/Body parts****Technical condition of the body (skeleton).**

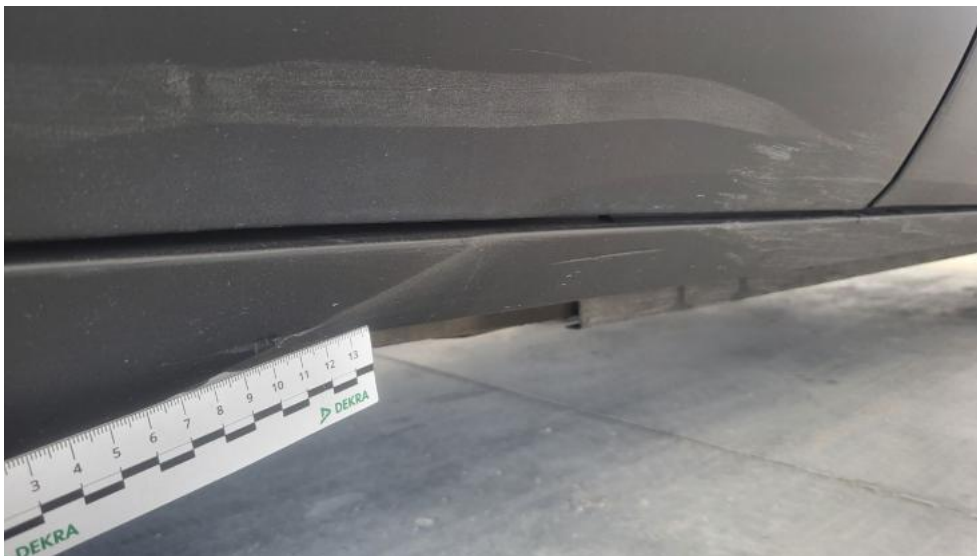
**Photo 59.**  
Próg P - Rysa/odprysk 1

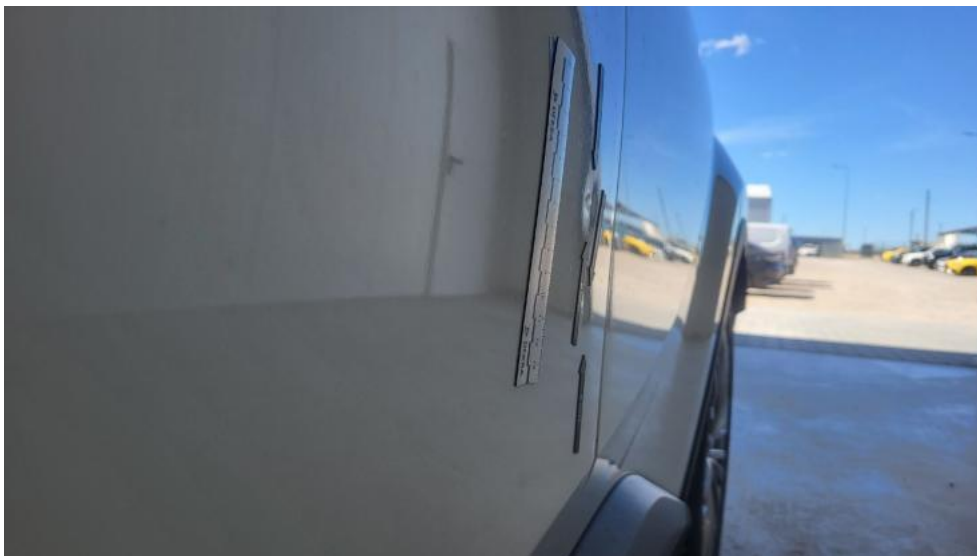
**Photo 71.**  
Drzwi przed L - Wgniecenie/odkształcenie 1
