DEKRA's commission No. : PKOL(W)/LODZ/12023/26/02/13  
 commission/ damage No. : 23/030314  
 Date of commission: 13-02-2026

PKO Leasing SA  
 Świętokrzyska 36  
 00-116 Warszawa

Group of objects (Eurotax)	cars
EC code (Eurotax)	0133135
Manufacturer	SKODA
Model	Fabia III Kombi 18-22
Type / version	Fabia 1.0 TSI Ambition
Body type	KOM
Number of doors / seats	5/5
Curb weight [kg]	1114
Gross vehicle weight [kg]	1607
Wheelbase 1/2	2470
Engine type	spark ignition
Pollution reduction system	GPF
Engine capacity [ccm]	999
Engine Power [hp/kW]	110/81
Gearbox	manual
Registration /record No.	WZ490GT
VIN / serial number	TMBJR6NJ8KZ072626
Date of first registration	30-01-2019
Date of next. tech. test	13-03-2026
Year of manufacture	2018 (year has been verified with the manufacturer's base)
Readout [km]	200 624 (read)
Body color / type of coating	white/UNI

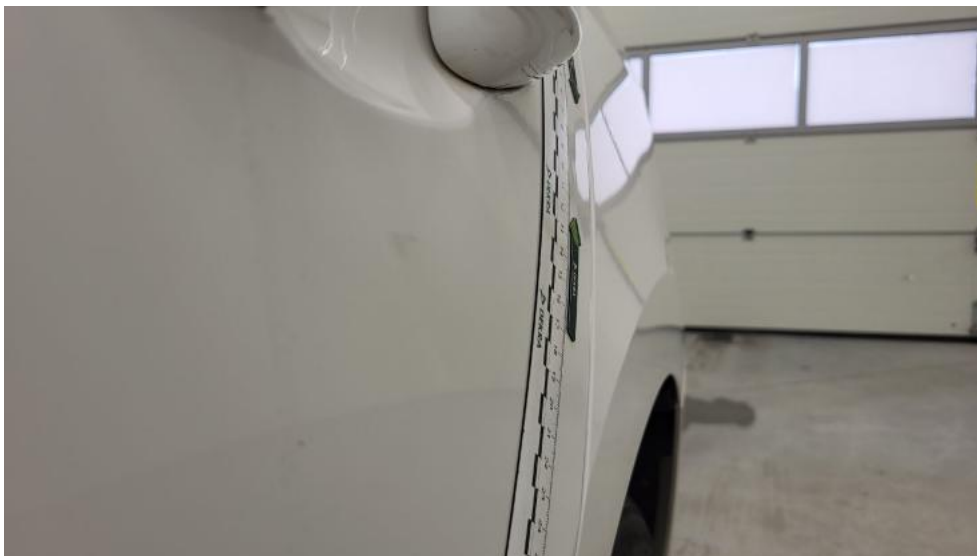
**Photo 69.**  
Drzwi tylne L - Wgniecenie/odkształcenie 1
