Nr zlecenia DEKRA: PKOL(W)/LODZ/10856/26/02/10
Nr zlecenia/szkody: 22/030022
Data zlecenia: 10-02-2026

Dane pojazdu

Grupa obiektów (Eurotax)	samochody osobowe
Kod EC (Eurotax)	0135861
Producent	AUDI
Model	A4 Avant [8W] 15-19
Typ/wersja	A4 35 TDI S tronic
Rodzaj nadwozia	KOM
Liczba drzwi/liczba miejsc	5/5
Masa własna [kg]	1595
Dopuszczalna masa całkowita [kg]	2150
Rozstaw osi 1/2	2820
Rodzaj silnika	z zapłonem samoczynnym
Układ oczyszczana spalin	KSC
Pojemność silnika [ccm]	1968
Moc silnika [KM/kW]	150/110
Skrzynia biegów	automatyczna
Nr rejestracyjny	DW7TM91
VIN	WAUZZZF42KA044748
Data 1. rejestracji	04-04-2019
Data nast. bad. techn.	06-12-2025
Rok produkcji	2019 (rok produkcji został zweryfikowany z zewnętrzną bazą danych)
Stan licznika [km]	231 710 (odczytany)
Kolor nadwozia/rodzaj powłoki	grafitowy/2-warstwowy metalizowany

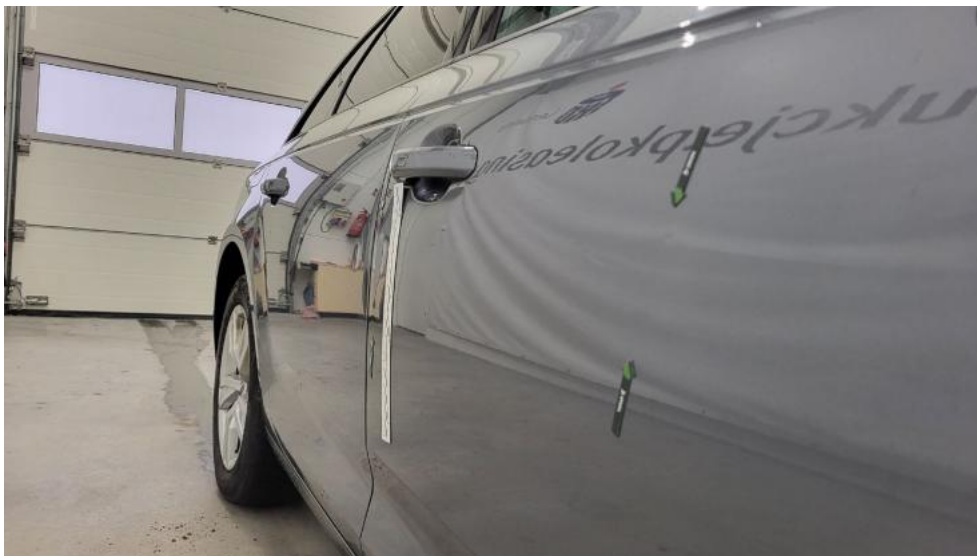
Fot. 53.
Drzwi przednie P - Wgniecenie/odkształcenie 2
