Nr zlecenia DEKRA: PKOL(W)/LODZ/16793/26/02/24  
Nr zlecenia/szkody: 21/059163  
Data zlecenia: 24-02-2026

**Dane pojazdu**

Grupa obiektów (Eurotax)	samochody osobowe
Kod EC (Eurotax)	0114433
Producent	BMW
Model	Seria 3 [F30/F80] 15-18
Typ/wersja	330i xDrive M Sport sport-aut
Rodzaj nadwozia	sedan
Liczba drzwi/liczba miejsc	4/5
Masa własna [kg]	1565
Dopuszczalna masa całkowita [kg]	2115
Rozstaw osi 1/2	2810
Rodzaj silnika	z zapłonem iskrowym
Układ oczyszczania spalin	katalizator trójdrożny
Pojemność silnika [ccm]	1998
Moc silnika [KM/kW]	252/185
Skrzynia biegów	automatyczna
Nr rejestracyjny	SB929CY
VIN	WBA8B11080K380563
Data 1. rejestracji	15-06-2016
Data nast. bad. techn.	23-08-2024
Rok produkcji	2016 (rok produkcji został zweryfikowany z zewnętrzną bazą danych)
Stan licznika [km]	236 858 (odczytany)
Kolor nadwozia/rodzaj powłoki	biały/UNI

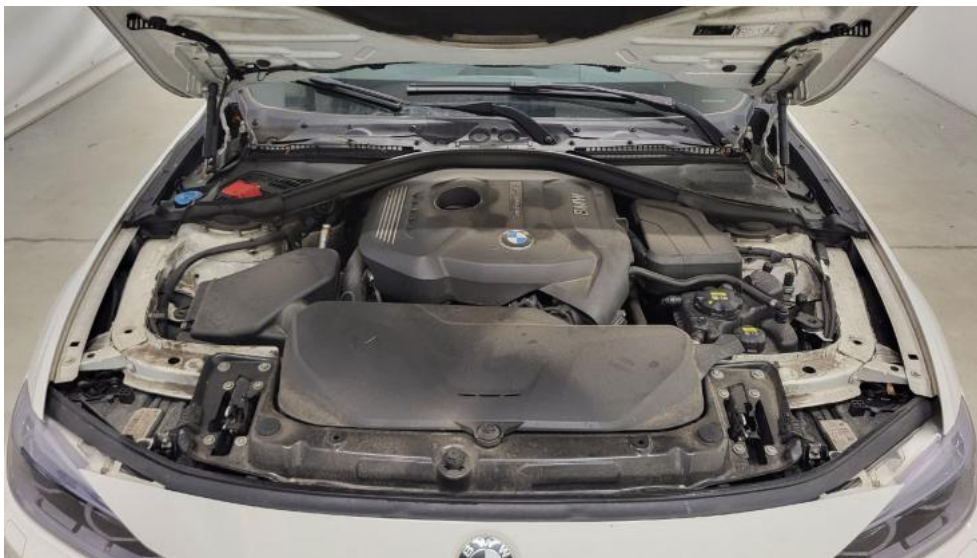
**Fot. 21.**  
Komora silnika

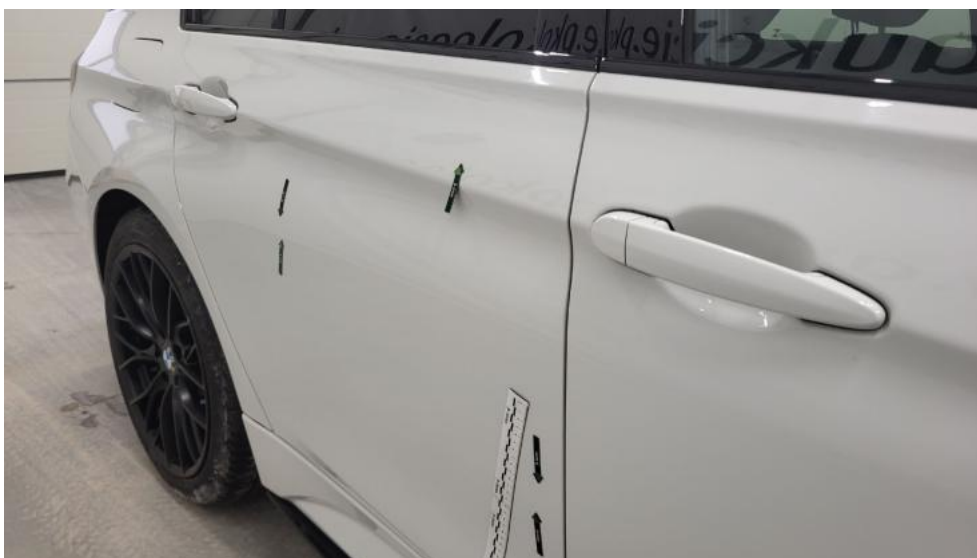
**Fot. 54.**  
Drzwi tylne P - zdjęcie pogładowe 1
