DEKRA's commission No. : PKOL(W)/LODZ/42005/25/06/10  
 commission/ damage No. : 21/013911  
 Date of commission: 10-06-2025

**Vehicle data**

Measurement of thickness of the vehicle lacquer coating

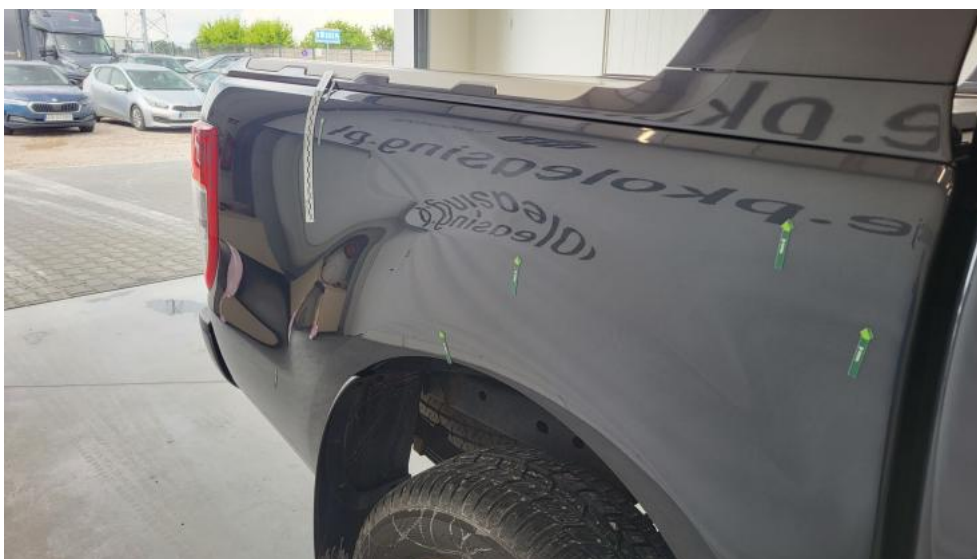
**Photo 47.**  
Błotnik tylny P / Ściana boczna P - zdjęcie poglądowe 1
