Nr zlecenia DEKRA: PKOL(W)/LODZ/55653/25/07/29  
Nr zlecenia/szkody: 23/031287  
Data zlecenia: 29-07-2025

| Producent | AUDI |
| Typ/wersja | Q7 60 TFSI e Quattro S Line Tiptr. |
| VIN | WAUZZZ4M3MD034010 |

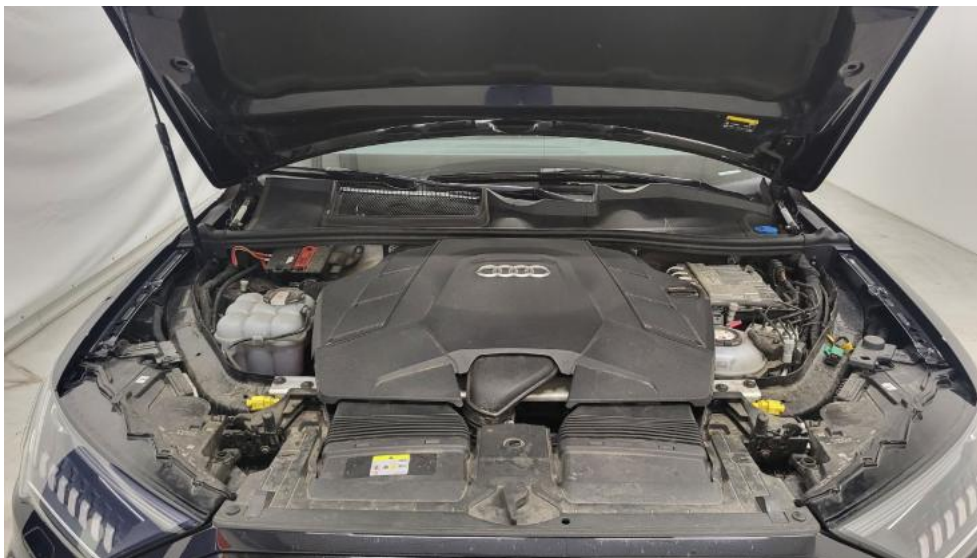
**Fot. 21.**  
Komora silnika
