Nr zlecenia DEKRA: PKOL(W)/LODZ/19375/25/03/17
Nr zlecenia/szkody: Futura
Data zlecenia: 17-03-2025

Dane pojazdu

Grupa obiektów (Eurotax)	samochody osobowe
Kod EC (Eurotax)	0137057
Producent	FORD
Model	Mondeo Kombi 19-21
Typ/wersja	Mondeo 2.0 EcoBlue Titanium AWD aut
Rodzaj nadwozia	KOM
Liczba drzwi/liczba miejsc	5/5
Masa własna [kg]	1797
Dopuszczalna masa całkowita [kg]	2365
Rozstaw osi 1/2	2850
Rodzaj silnika	z zapłonem samoczynnym
Doładowanie	turbosprężarka z chłodnicą powietrza
Układ oczyszczania spalin	KSC
Norma czystości spalin	EURO 6
Pojemność silnika [ccm]	1997
Moc silnika [KM/kW]	190/140
Skrzynia biegów	automatyczna 8-biegowa
Nr rejestracyjny	WD2087N
VIN	WF0FXXWPCFKU82228
Data 1. rejestracji	11-12-2019
Data nast. bad. techn.	27-11-2025
Rok produkcji	2019 (rok produkcji został zweryfikowany z zewnętrzną bazą danych)
Stan licznika [km]	123 600 (odczytany)
Kolor nadwozia/rodzaj powłoki	czarny/2-warstwowy uni

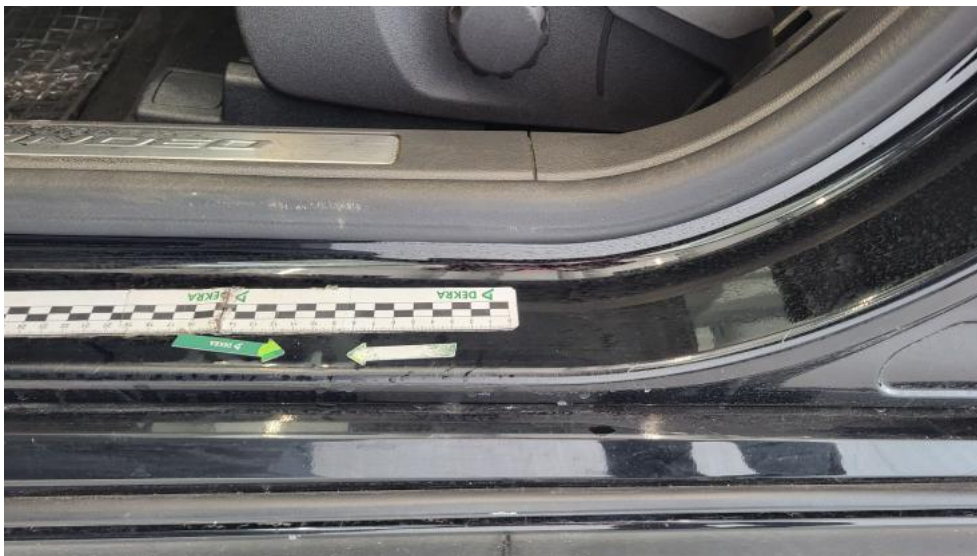
Fot. 67.
Próg L - Wgniecenie/odkształcenie 1
