Nr zlecenia DEKRA: PKOL(W)/LODZ/25536/25/04/07  
Nr zlecenia/szkody: 22/019285  
Data zlecenia: 07-04-2025

**DEKRA Polska - Centrala**  
02-673 Warszawa, ul. Konstruktorska 12A

| Producent | OPEL |
| Model | Astra V Sports Tourer 15-19 |

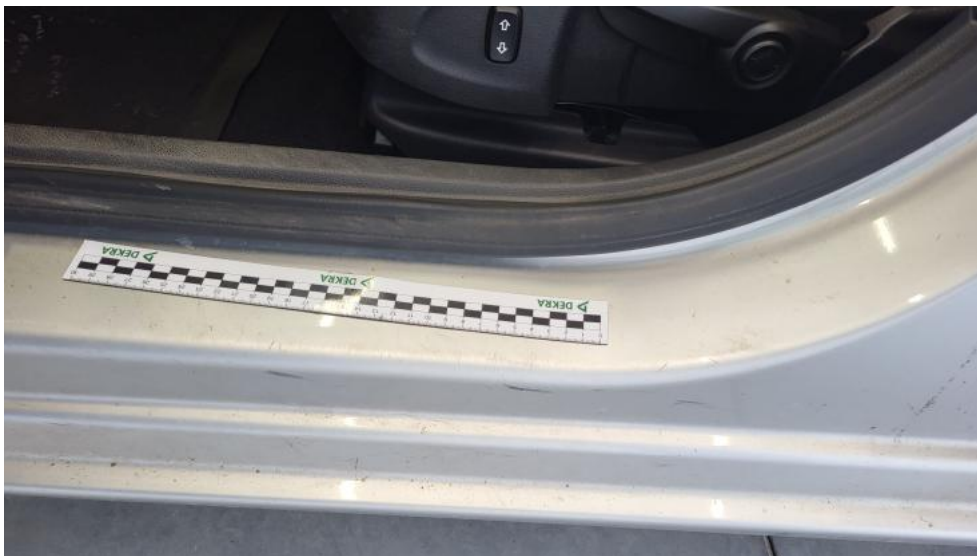
**Fot. 65.**  
Próg L - Rysa/odprysk 1
