Nr zlecenia DEKRA: PKOL(W)/LODZ/92355/26/10/02  
Nr zlecenia/szkody: PS23/01280  
Data zlecenia: 02-10-2026

| Producent | VOLKSWAGEN |
| Typ/wersja | Golf VIII 1.0 TSI |
| VIN | WVWZZZCD6PW172878 |

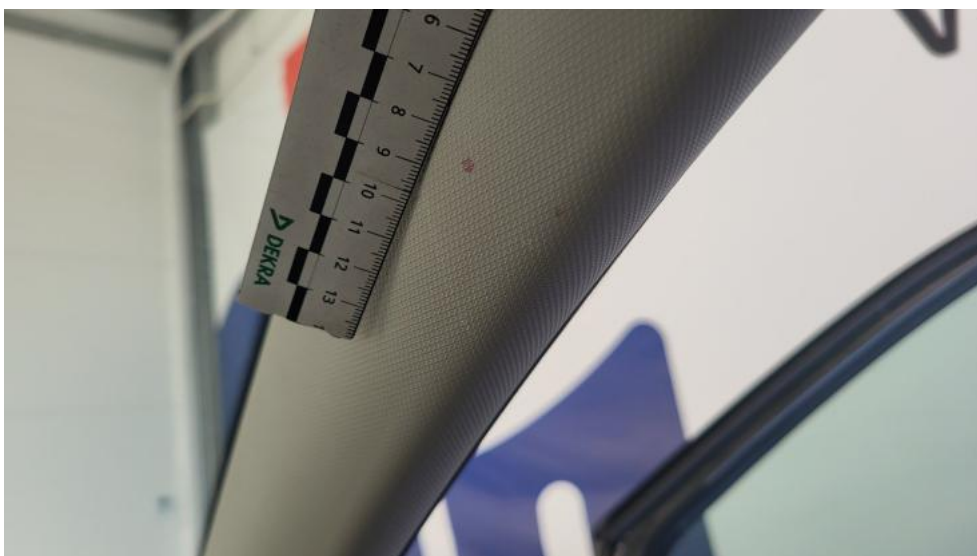
**Fot. 85.**  
Podsufitka - Inne 2
