DEKRA's commission No. : PKOL(W)/LODZ/85097/26/09/10  
commission/ damage No. : 20/010766  
Date of commission: 10-09-2026

| Manufacturer | PORSCHE |
| Model | Cayenne III 17-23 |
| Registration /record No. | WU4054K |

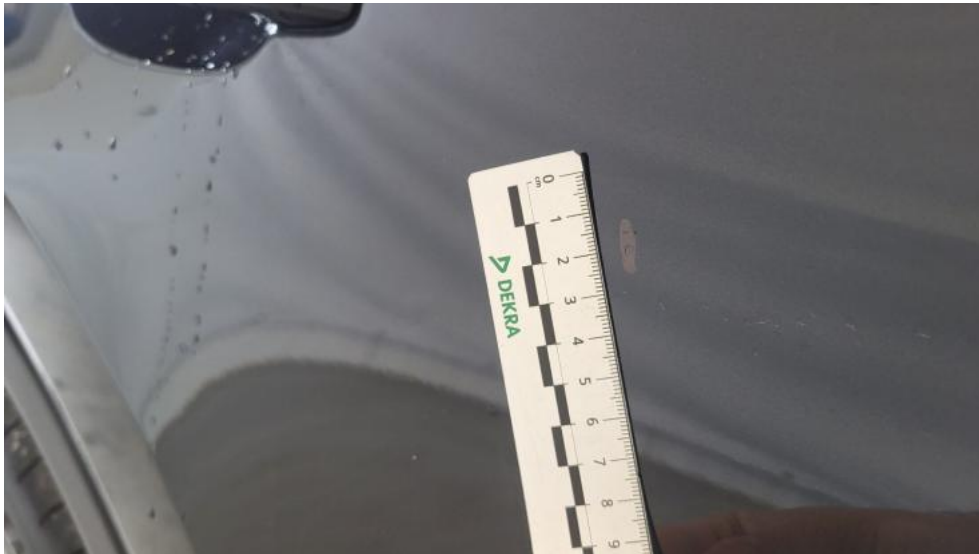
**Photo 61.**  
Drzwi tylne P - Inne 1
