Nr zlecenia DEKRA: PKOL(W)/LODZ/09444/25/02/06
Nr zlecenia/szkody: 22/023368
Data zlecenia: 06-02-2025

Dane pojazdu

Pomiar grubości powłoki lakierowej poj.

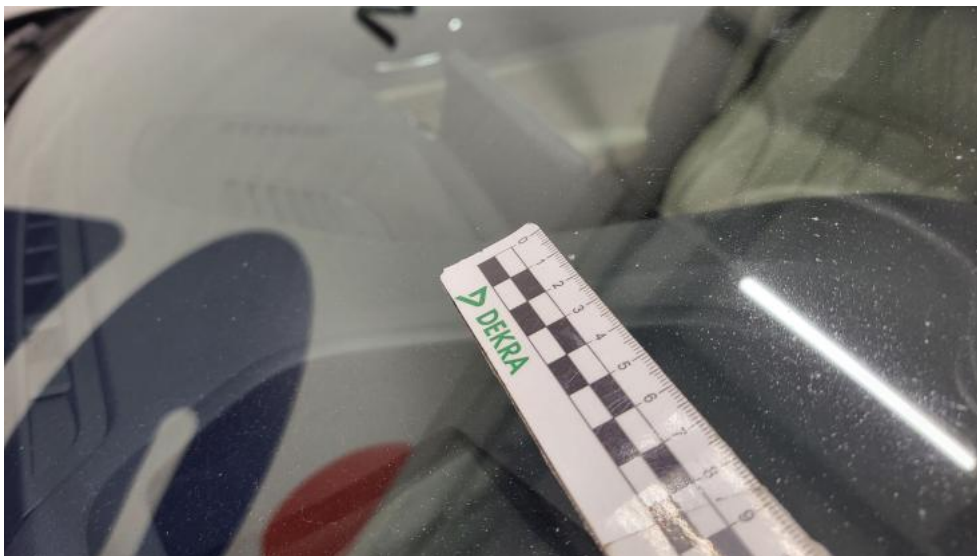
Fot. 45.
Szyba czołowa - Rysa/odprysk 2

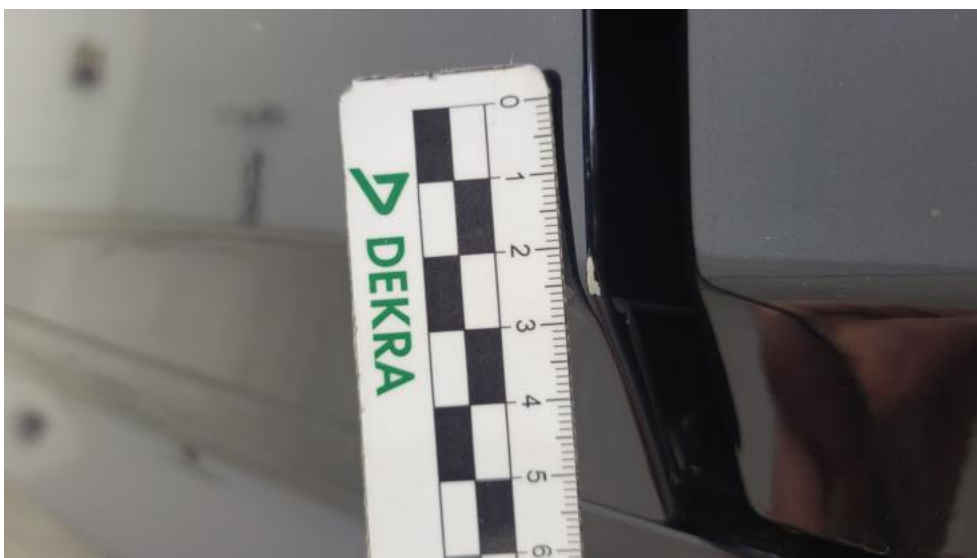
Fot. 70.
Drzwi przed L - Rysa/odprysk 1

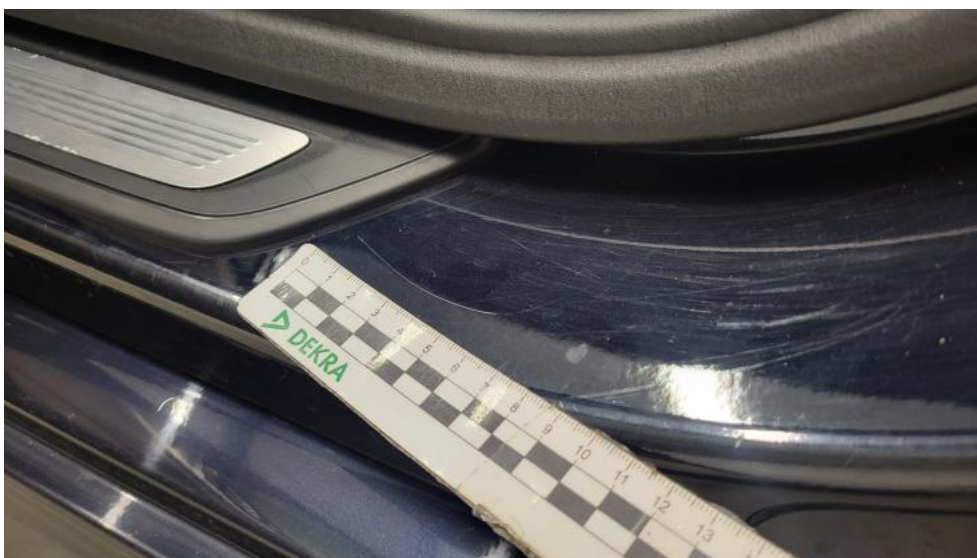
Fot. 72.
Próg L - Rysa/odprysk 1

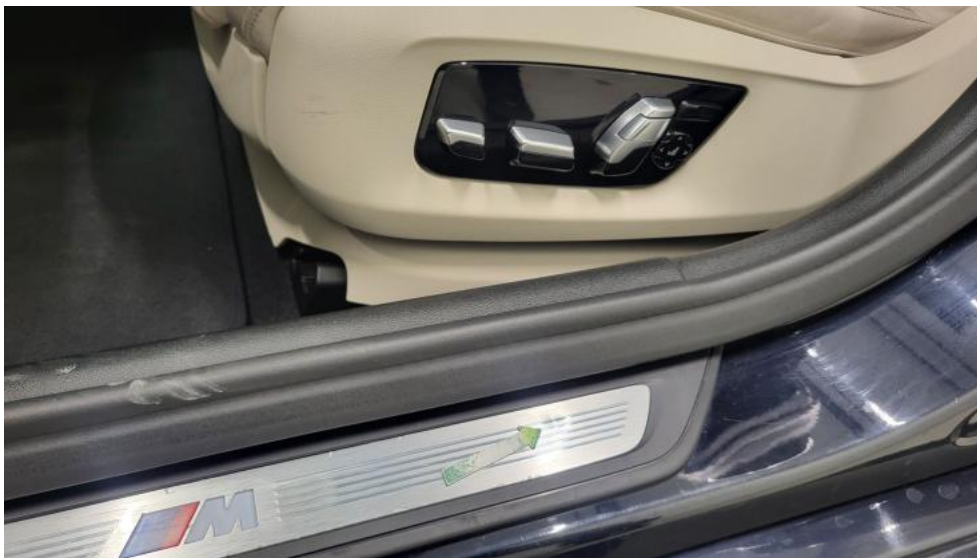
Fot. 73.
Próg L - Wgniecenie/odkształcenie 1

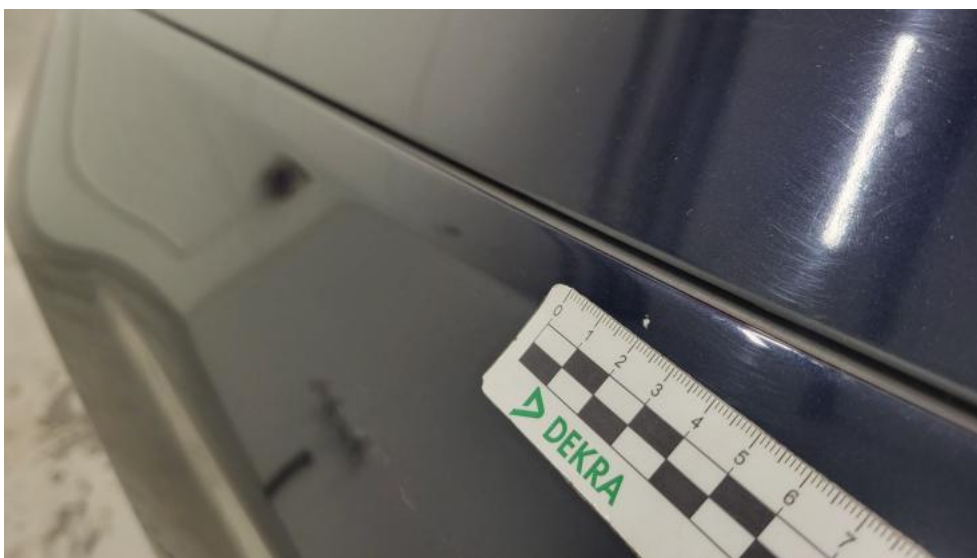
Fot. 74.
Błotnik przedni L - Rysa/odprysk 1
