DEKRA's commission No. : PKOL(W)/LODZ/32423/26/04/14
 commission/ damage No. : 24/024787
 Date of commission: 14-04-2026

Group of objects (Eurotax)	cars
EC code (Eurotax)	0000001
Manufacturer	BMW
Model	X4 Diesel MR` 18 E6
Type	xDrive30d M Sport
Body type	SUV
Number of doors / seats	5/5
Curb weight [kg]	1820
Gross vehicle weight [kg]	2460
Engine type	zapłon samoczynny
Emission standard	EURO 6
Engine capacity [ccm]	2993
Engine Power [hp/kW]	265/195
Gearbox	automatic
Registration /record No.	ST7868W
VIN / serial number	WBAVJ51030LP63835
Date of first registration	02-01-2020
Date of next. tech. test	02-01-2025
Year of manufacture	2019 (year has been verified with the manufacturer's base)
Readout [km]	178 370 (read)
Body color / type of coating	granatowy/metallized

Description of the technical condition

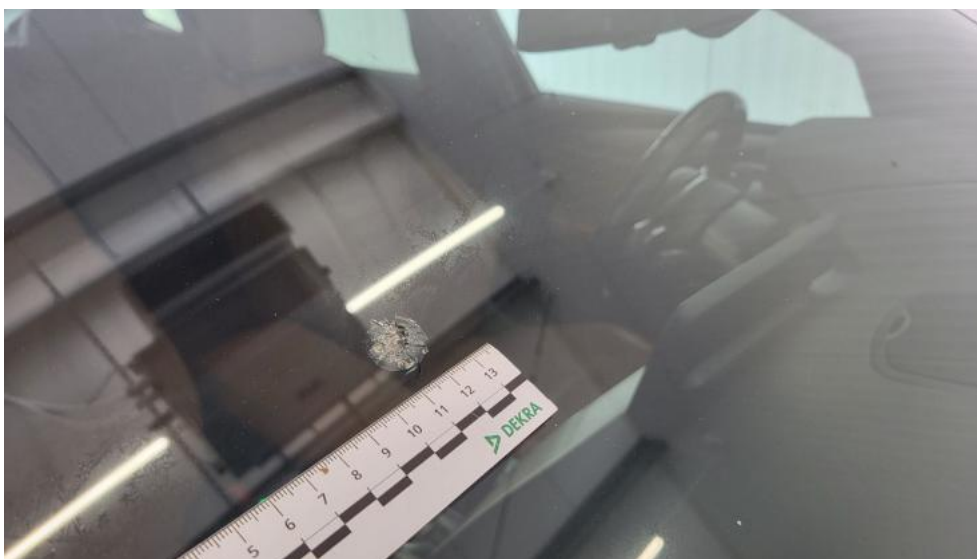
Photo 41.

Item name	Description of item	Damage type	Location / Size	Comments
Glass	front	loss of material	in the right part	
Uszczelka szyby czołowej	boczn. lew.	scratch		
Bumper	rear	scratch	in the middle part

Szyba czołowa - zdjęcie poglądowe 1

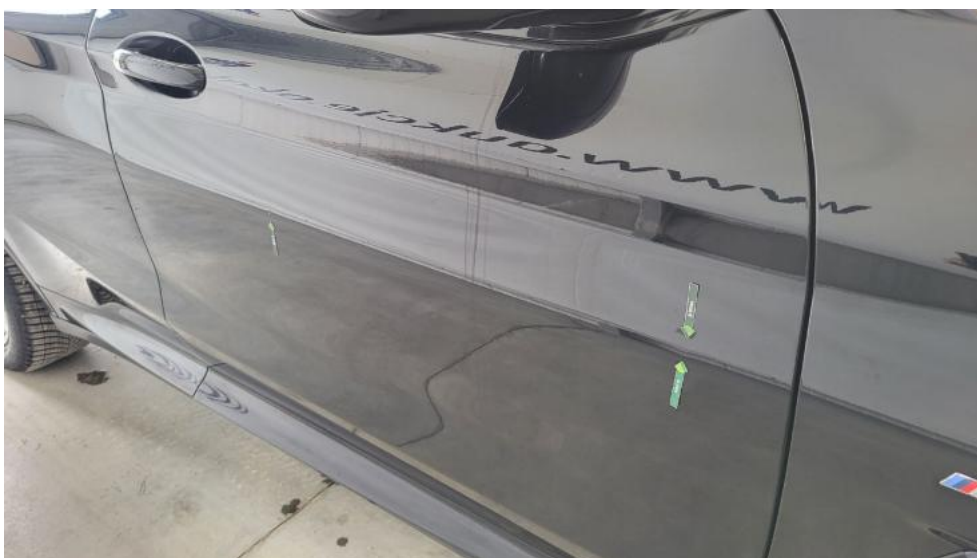
Item name	Description of item	Damage type	Location / Size	Comments
Engine bonnet		loss/chipping) of the lacquer coating		
Door	front r.	wgniecenie/nia	in the right part	
Door	rear r.	wgniecenie/nia	in the rear part	
Fender	rear r.	scratch	in the right part	- wgniecenie w części przodniej,
Roof		loss/chipping) of the lacquer coating	in the right part	- ślad korozji,
Fender	rear l.	scratch	in the right part	- odkształcenie w części przedniej,
Door	front l.	loss/chipping) of the lacquer coating	on the edge	
Door	rear l.	loss/chipping) of the lacquer coating	on the edge	- zarysowanie w części przedniej, - wgniecenie w części przedniej,

Photo 44.
Drzwi przednie P - zdjęcie poglądowe 1

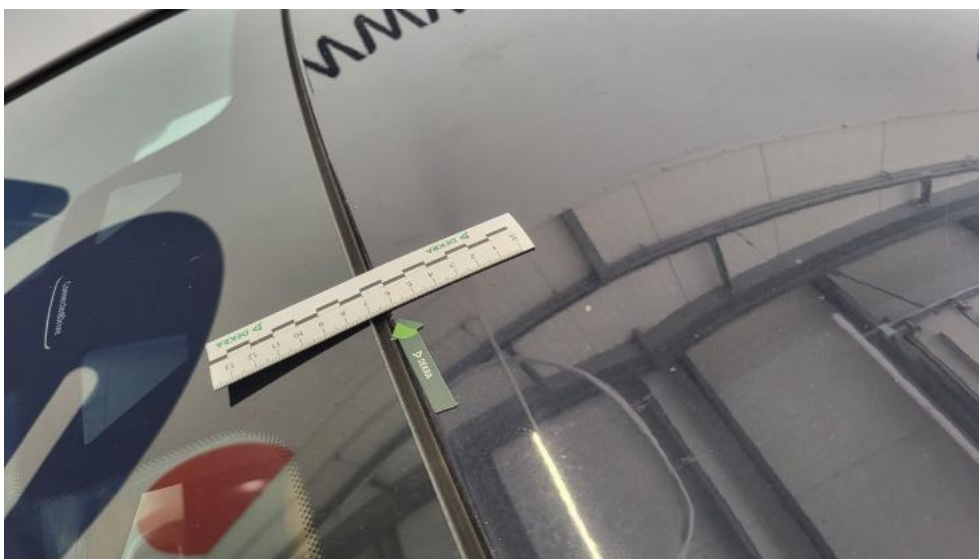
Photo 51.
Dach - zdjęcie poglądowe 1

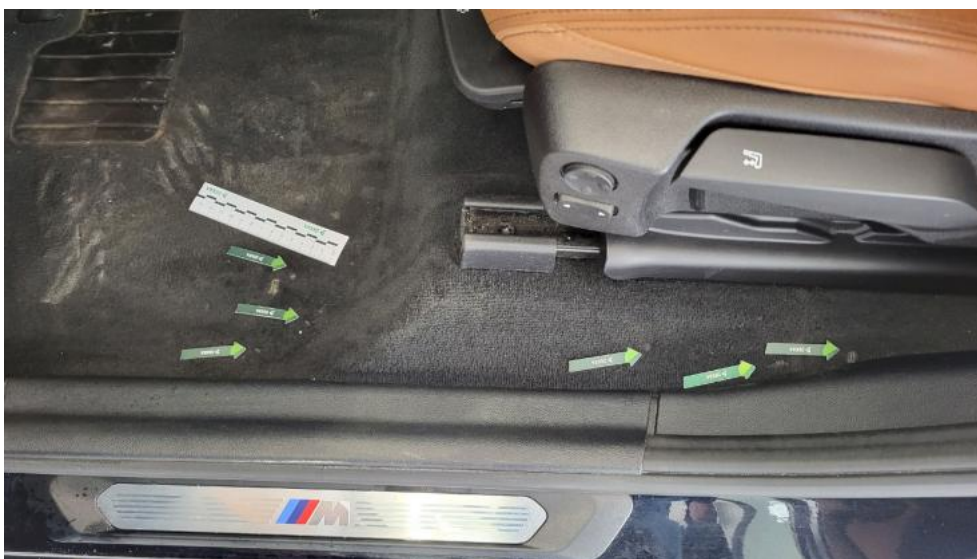
Photo 65.

Item name	Description of item	Damage type	Location / Size	Comments
Koło kierownicy		scratch		
Doorupholstery	rear r.	deformation, spot		- podłokietnik drzwi - zarysowania,
Upchoultry with shields				- zabrudzone,
Floorupholstery				- przypalenia punktowe w części przedniej lewa strona,

Wykładzina podłogi - zdjęcie poglądowe 1
