Nr zlecenia DEKRA: PKOL(W)/LODZ/20588/26/03/09
Nr zlecenia/szkody: 23/013831
Data zlecenia: 09-03-2026

Dane pojazdu

Pomiar grubości powłoki lakierowej poj.

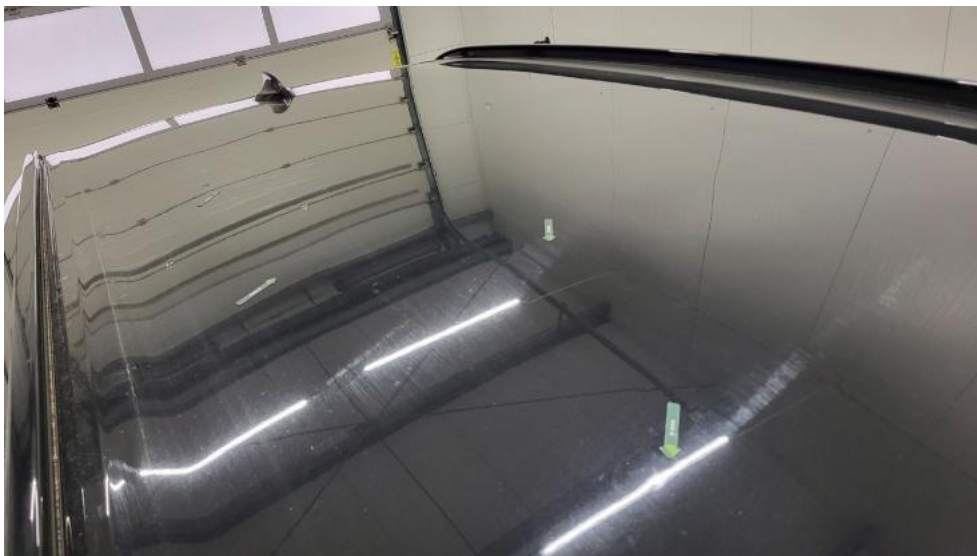
Fot. 67.
Dach - Wgniecenie/odkształcenie 1
