Nr zlecenia DEKRA: PKOL(W)/LODZ/67094/24/08/30
Nr zlecenia/szkody: 05843/EO/21
Data zlecenia: 30-08-2024

Dane pojazdu

Pomiar grubości powłoki lakierowej poj.

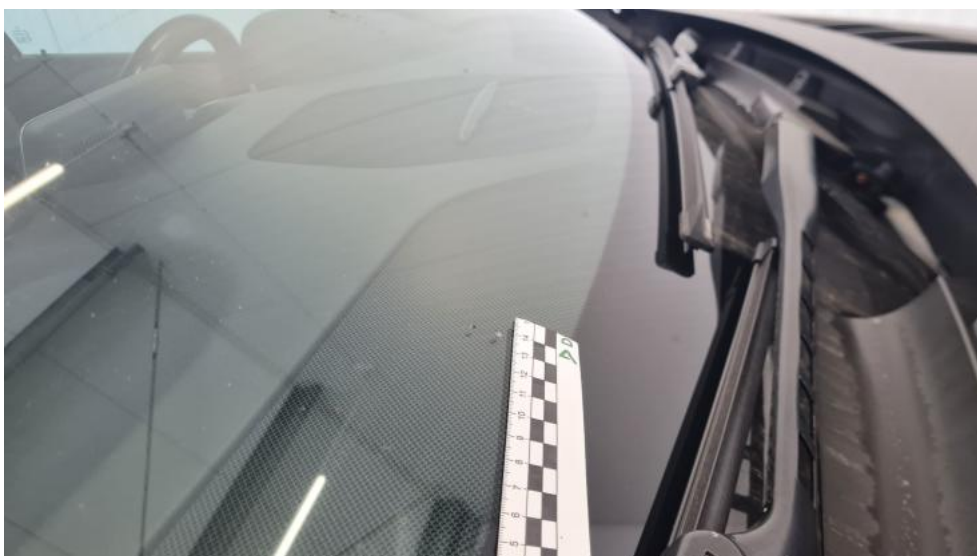
Fot. 40.
Szyba czołowa - zdjęcie pogładowe 1

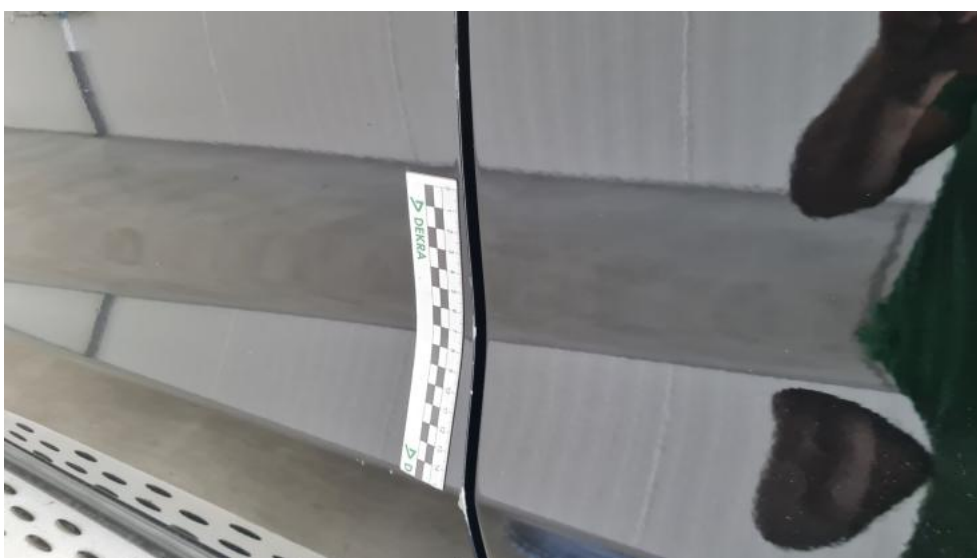
Fot. 60.
Drzwi przed L - zdjęcie poglądowe 1
