DEKRA's commission No. : PKOL(W)/LODZ/15244/25/02/28
commission/ damage No. : 23/010595
Date of commission: 28-02-2025

| Manufacturer | AUDI |
| Type / version | A6 3.0 TDI Quattro S tronic |
| VIN / serial number | WAUZZZ4GXJN077713 |

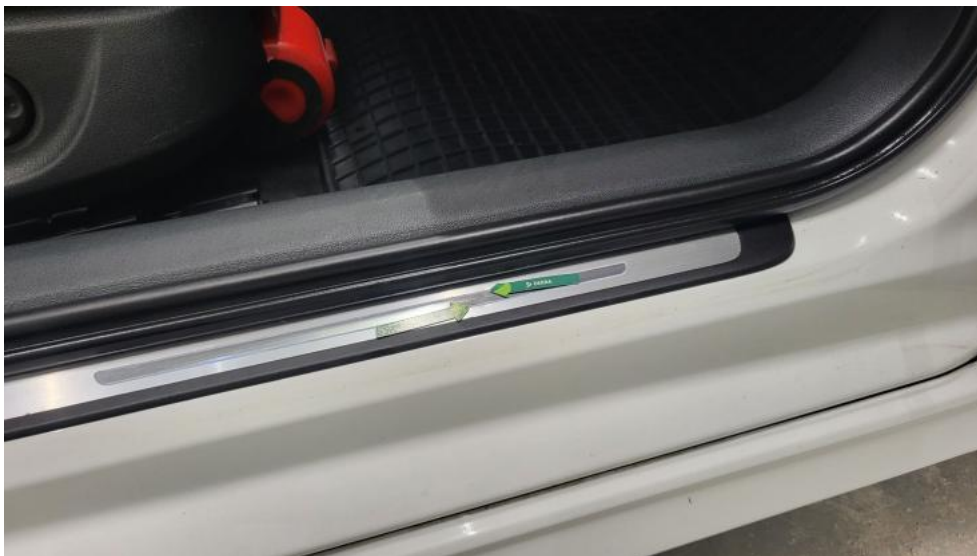
Photo 53.
Próg P - Wgniecenie/odkształcenie 1
