DEKRA's commission No. : PKOL(W)/LODZ/14498/25/02/26  
 commission/ damage No. : 21/061877  
 Date of commission: 26-02-2025

**DEKRA Poland - Headquarters**  
 02-673 Warszawa, ul. Konstruktorska 12A

Group of objects (Eurotax)	cars
EC code (Eurotax)	0132101
Manufacturer	TOYOTA
Model	Proace Verso 16-24
Type / version	Proace Verso 2.0 D4-D Long VIP Aut.
Body type	KOM
Number of doors / seats	5/7
Curb weight [kg]	2179
Gross vehicle weight [kg]	3100
Wheelbase 1/2	3275
Engine type	Automatic ignition
Pollution reduction system	KSC
Engine capacity [ccm]	1997
Engine Power [hp/kW]	177/130
Gearbox	automatic
Registration /record No.	LB83770
VIN / serial number	YARVEEHZ7GZ214082
Date of first registration	18-01-2022
Date of next. tech. test	18-01-2027
Year of manufacture	2021 (year has been verified with the manufacturer's base)
Readout [km]	124 431 (read)
Body color / type of coating	grafitowy/double-layered, metallized

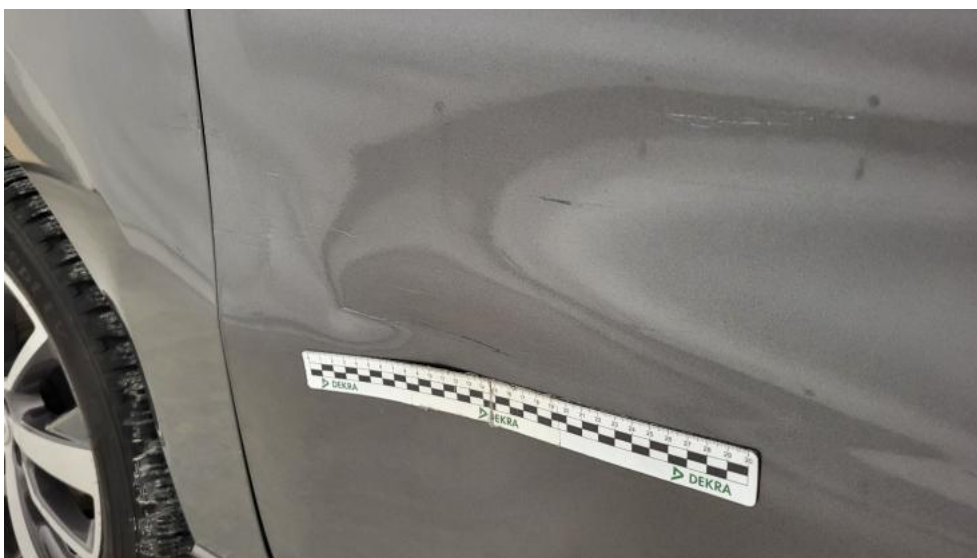
**Photo 58.**  
Drzwi tylne P - Rysa/odprysk 2

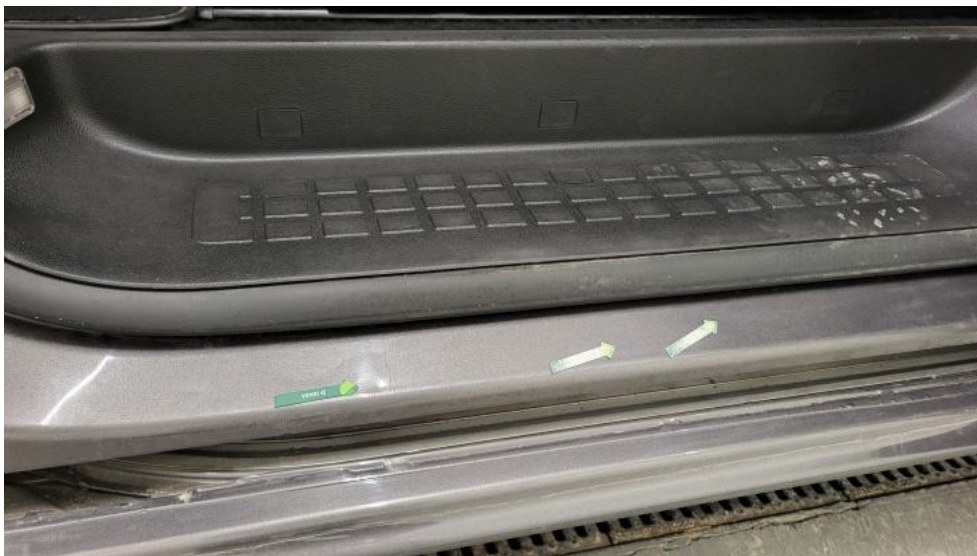
**Photo 81.**  
Próg L - Wgniecenie/odkształcenie 1
