Nr zlecenia DEKRA: PKOL(W)/LODZ/98579/24/12/19
Nr zlecenia/szkody: 23/017813
Data zlecenia: 19-12-2024

Dane pojazdu

Grupa obiektów (Eurotax)	samochody osobowe
Kod EC (Eurotax)	0134105
Producent	SKODA
Model	Octavia III Kombi 17-20
Typ/wersja	Octavia 1.6 TDI SCR Active
Rodzaj nadwozia	KOM
Liczba drzwi/liczba miejsc	5/5
Masa własna [kg]	1303
Dopuszczalna masa całkowita [kg]	1927
Rozstaw osi 1/2	2686
Rodzaj silnika	z zapłonem samoczynnym
Układ oczyszczana spalin	KSC
Pojemność silnika [ccm]	1598
Moc silnika [KM/kW]	115/85
Skrzynia biegów	manualna 5-biegowa
Nr rejestracyjny	ZK0437K
VIN	TMBJG7NE6L0041640
Data 1. rejestracji	01-10-2019
Data nast. bad. techn.	01-10-2024
Rok produkcji	2019 (rok produkcji został zweryfikowany z zewnętrzną bazą danych)
Stan licznika [km]	154 705 (odczytany)
Kolor nadwozia/rodzaj powłoki	czerwony/UNI

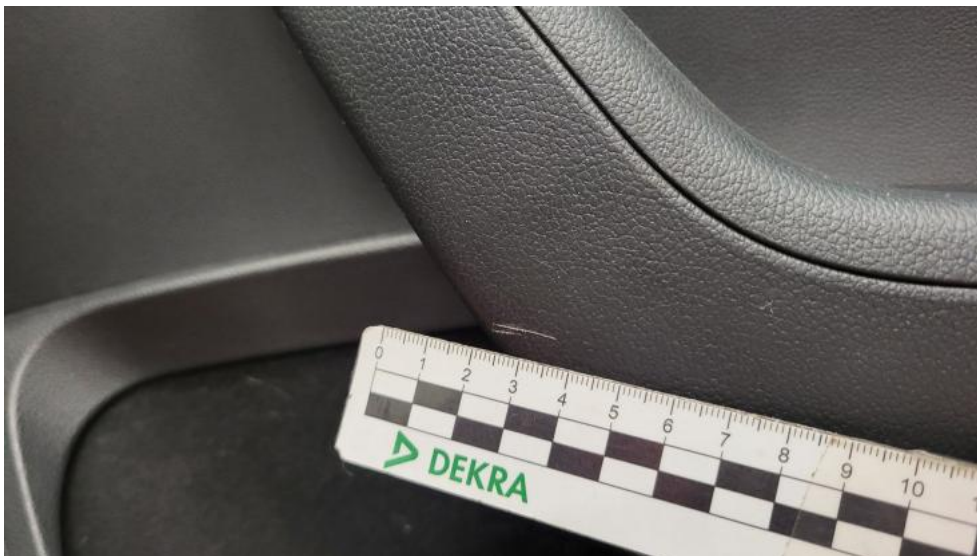
Fot. 87.
Uchwyt drzwi prze P - Rysa/odprysk 1

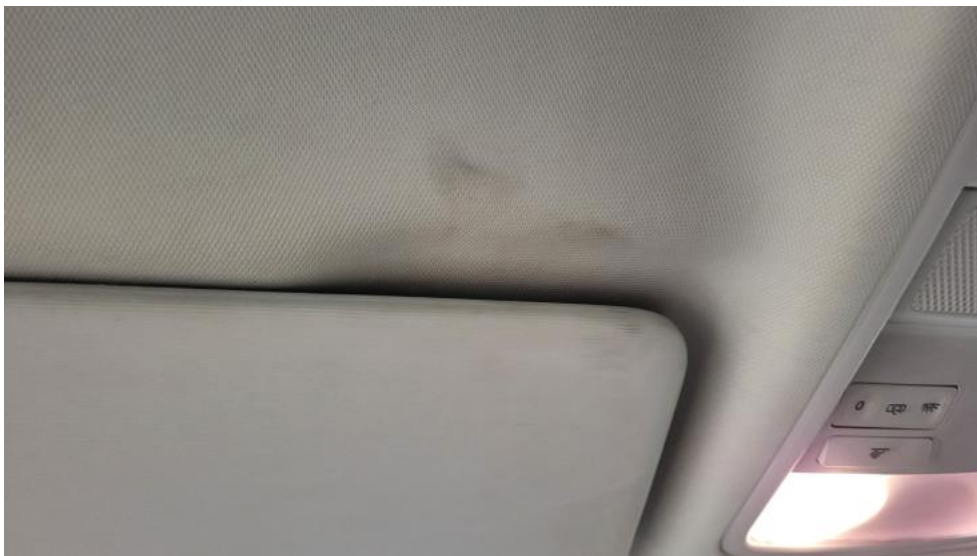
Fot. 89.
Podsufitka - Inne 1
