Nr zlecenia DEKRA: PKOL(W)/LODZ/05515/26/01/22
Nr zlecenia/szkody: 23/009383
Data zlecenia: 22-01-2026

Grupa obiektów (Eurotax)	samochody osobowe
Kod EC (Eurotax)	0150592
Producent	MINI [BMW]
Model	Cooper 3dr [F56] 21-24
Typ/wersja	John Cooper Works sport-aut
Rodzaj nadwozia	hatchback
Liczba drzwi/liczba miejsc	3/4
Masa własna [kg]	1276
Dopuszczalna masa całkowita [kg]	1710
Rozstaw osi 1/2	2495
Rodzaj silnika	z zapłonem iskrowym
Układ oczyszczana spalin	GPF
Pojemność silnika [ccm]	1998
Moc silnika [KM/kW]	231/170
Skrzynia biegów	automatyczna 8-biegowa
Nr rejestracyjny	KK80712
VIN	WMW71DH0402U33667
Data 1. rejestracji	07-04-2023
Data nast. bad. techn.	07-04-2026
Rok produkcji	2023 (rok produkcji został zweryfikowany z zewnętrzną bazą danych)
Stan licznika [km]	51 492 (odczytany)
Kolor nadwozia/rodzaj powłoki	zielony/UNI

Pomiar grubości powłoki lakierowej poj.

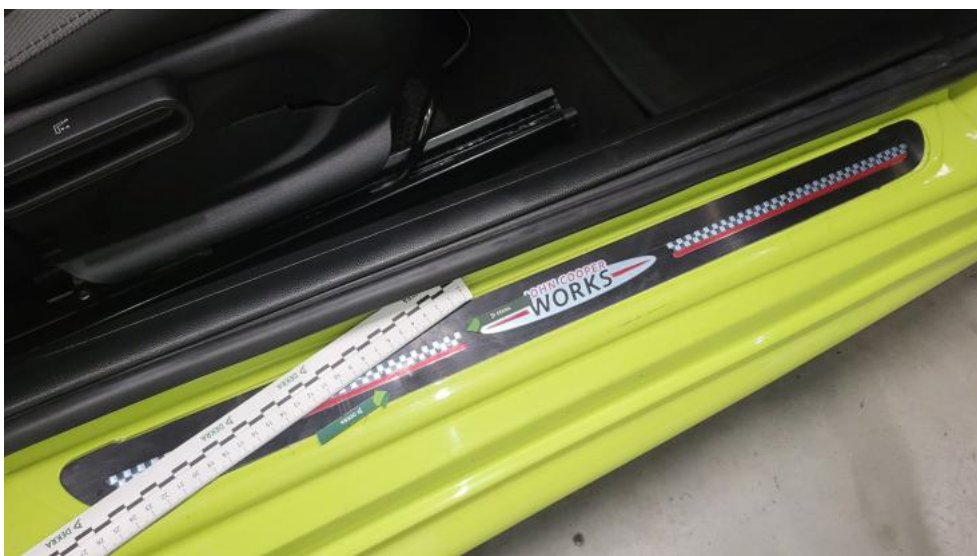
Fot. 60.
Próg P - Wgniecenie/odkształcenie 1

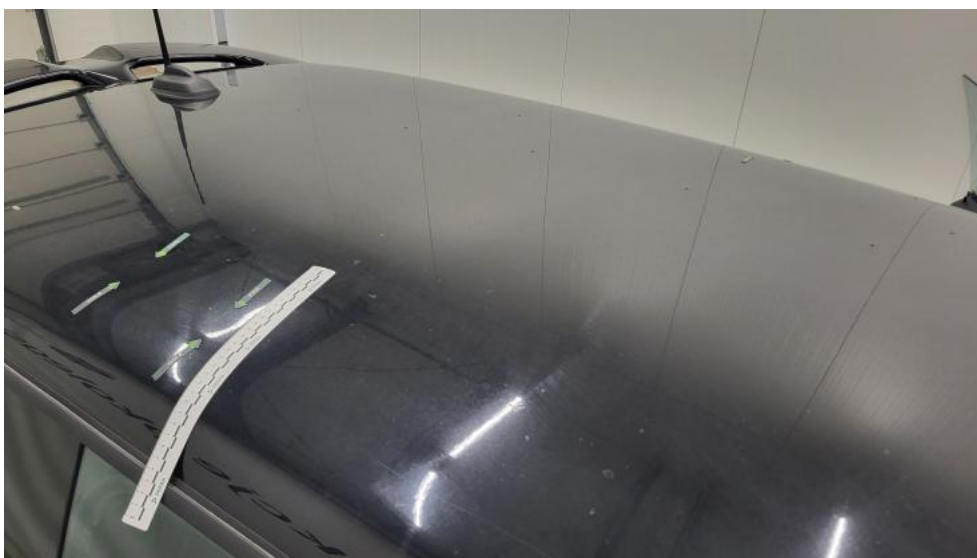
Fot. 68.
Dach - Wgniecenie/odkształcenie 1

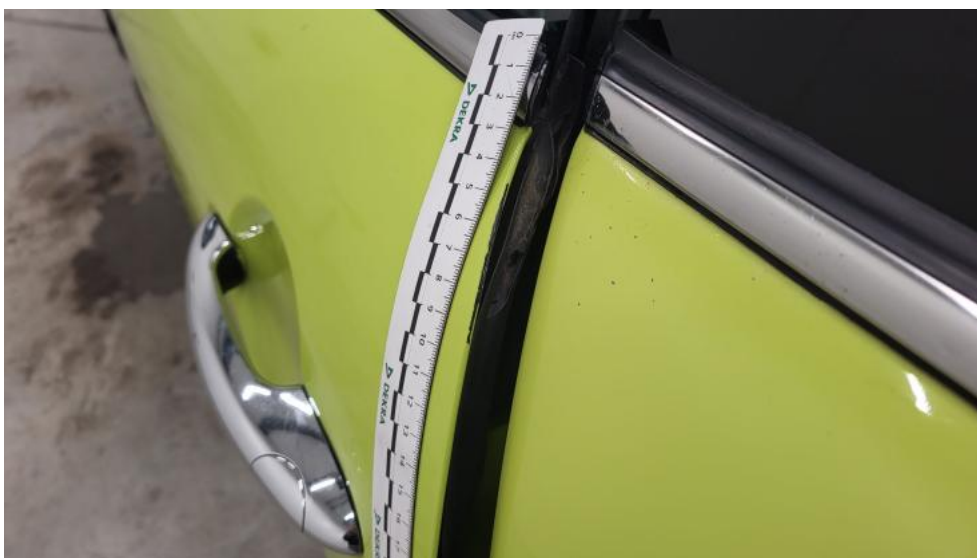
Fot. 74.
Drzwi przed L - Rysa/odprysk 2

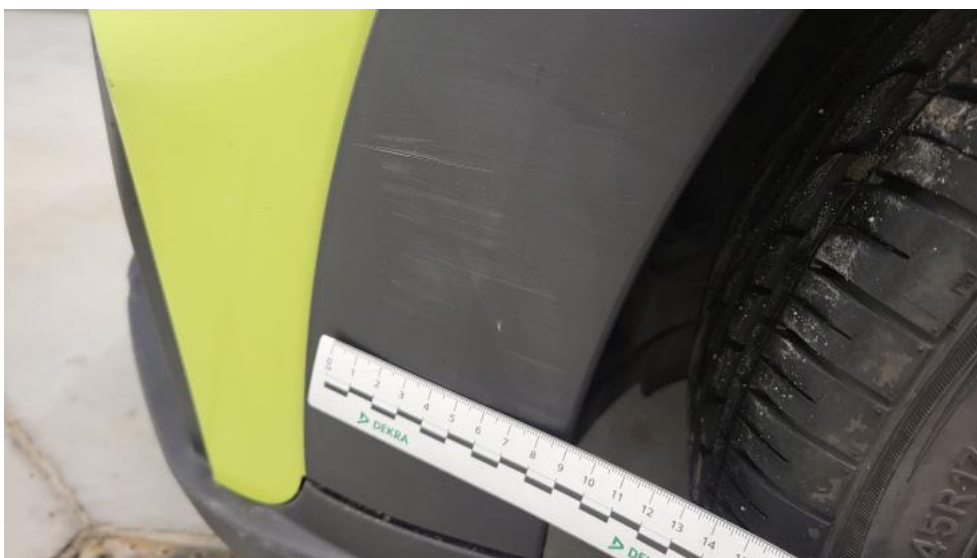
Fot. 78.
Listwa błotnika przedniego L - Rysa/odprysk 1

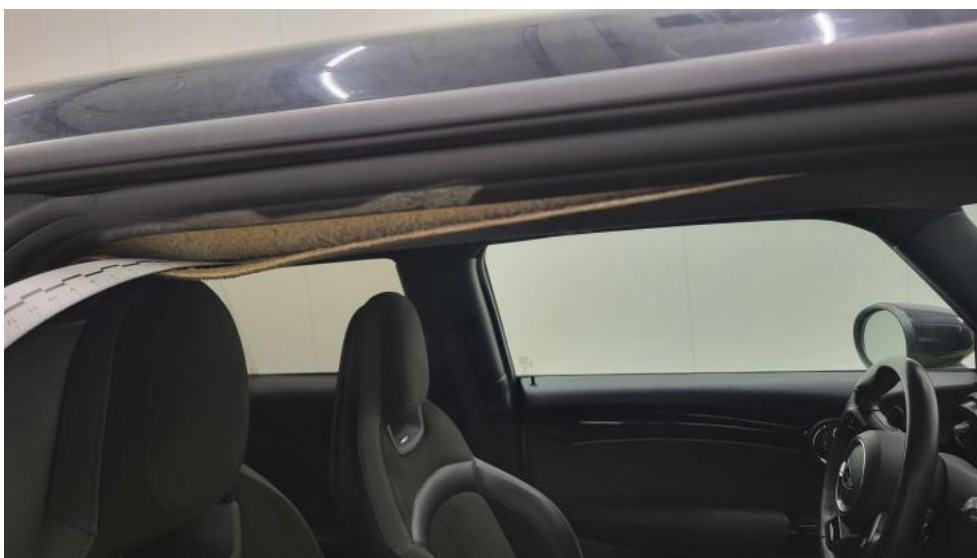
Fot. 86.
Podsufitka - Inne 1
