Nr zlecenia DEKRA: PKOL(W)/LODZ/91639/26/09/30  
Nr zlecenia/szkody: 23/038184  
Data zlecenia: 30-09-2026

**DEKRA Polska - Centrala**  
02-673 Warszawa, ul. Konstruktorska 12A

| Producent | LAND ROVER |
| Typ/wersja | Range Rover 3.0TD V6 HSE EU6 |

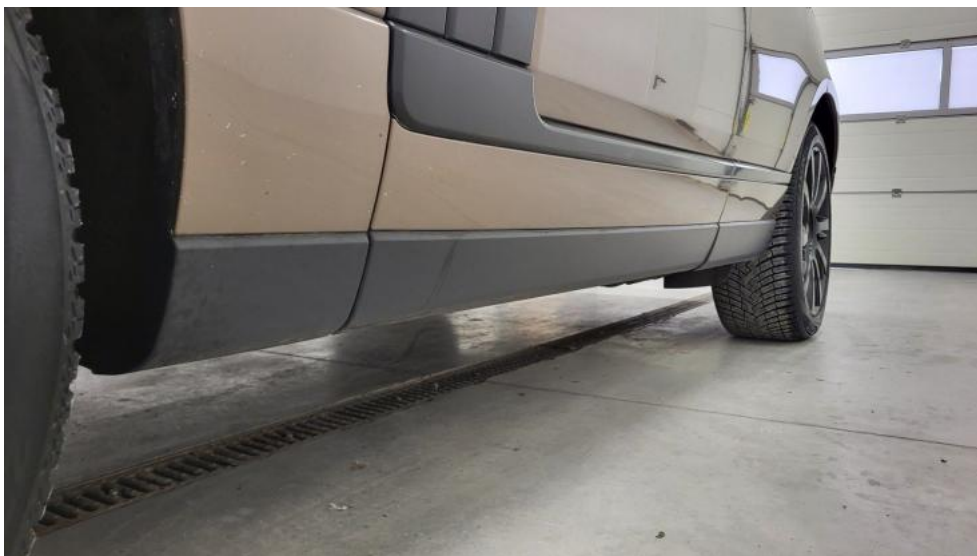
**Fot. 11.**  
Próg lewy (widok od przodu)

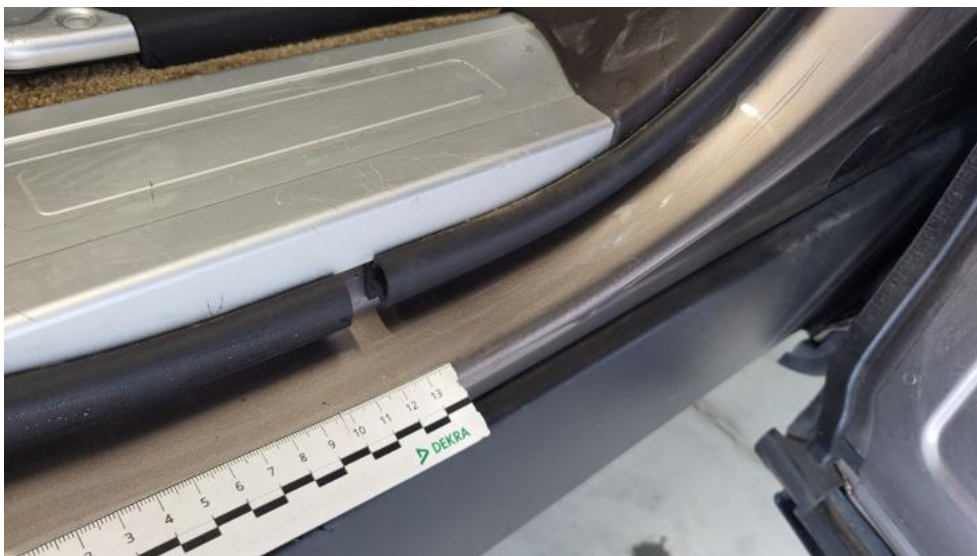
**Fot. 71.**  
Próg P - Rysa/odprysk 2

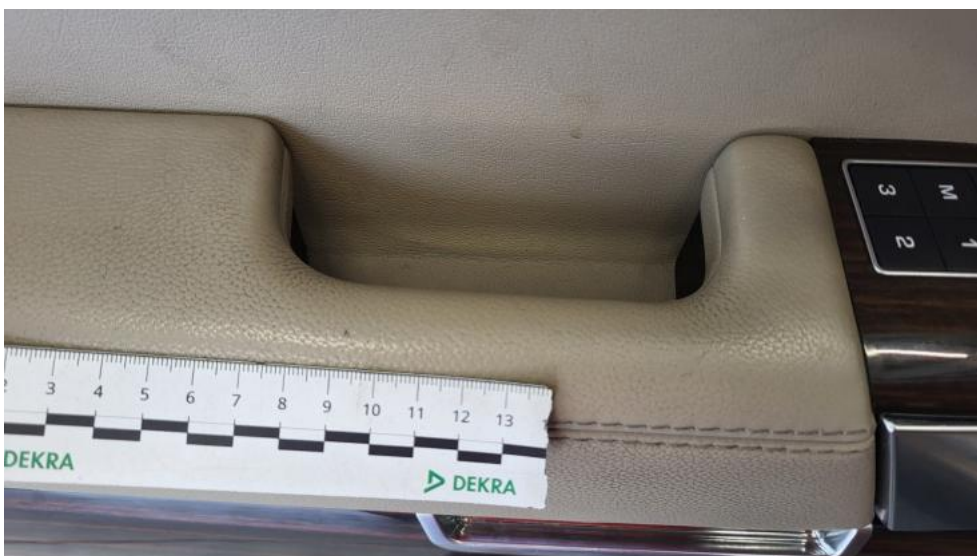
**Fot. 104.**  
Uchwyt drzwi prze L - Rysa/odprysk 1

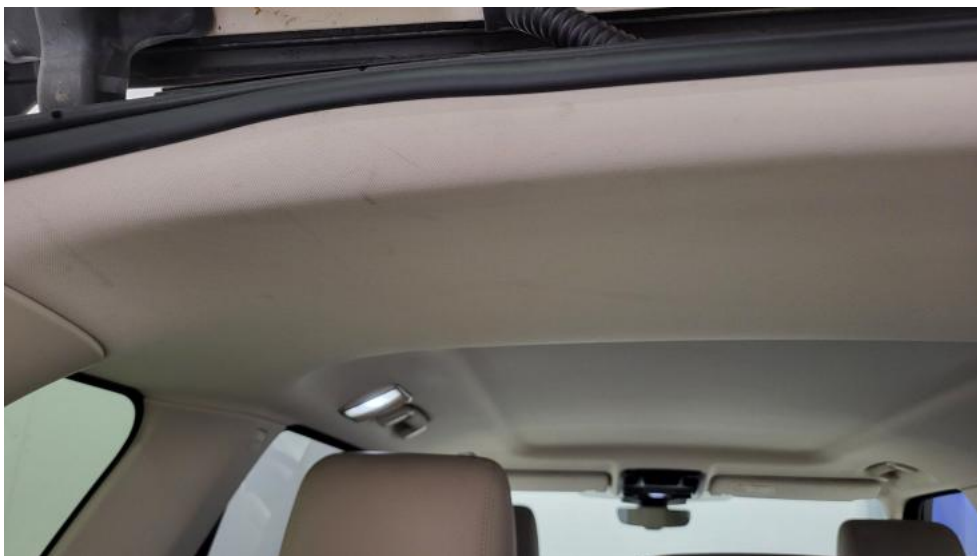
**Fot. 109.**  
Podsufitka - Inne 1
