Nr zlecenia DEKRA: PKOL(W)/LODZ/66246/25/09/05  
Nr zlecenia/szkody: 21/058184  
Data zlecenia: 05-09-2025

| Producent | DACIA |
| Typ/wersja | Logan 1.0 ECO-G 100 Comfort LP |
| Nr rejestracyjny | WU4272N |

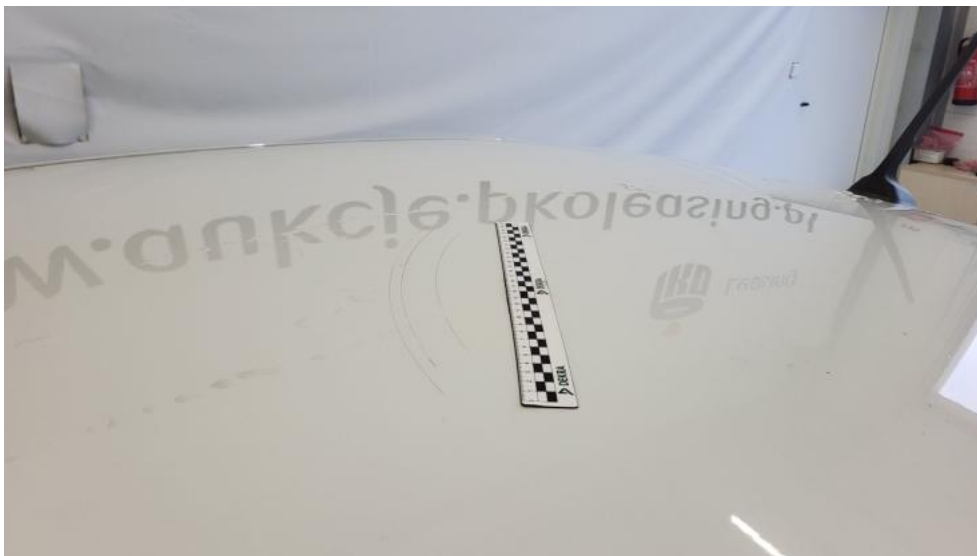
**Fot. 53.**  
Dach - Rysa/odprysk 1
