Nr zlecenia DEKRA: PKOL(W)/LODZ/22920/25/03/28  
Nr zlecenia/szkody: FUTURA  
Data zlecenia: 28-03-2025

**Dane pojazdu**

| Producent | OPEL |
| Model | Corsa F Hatchback 19-23 |

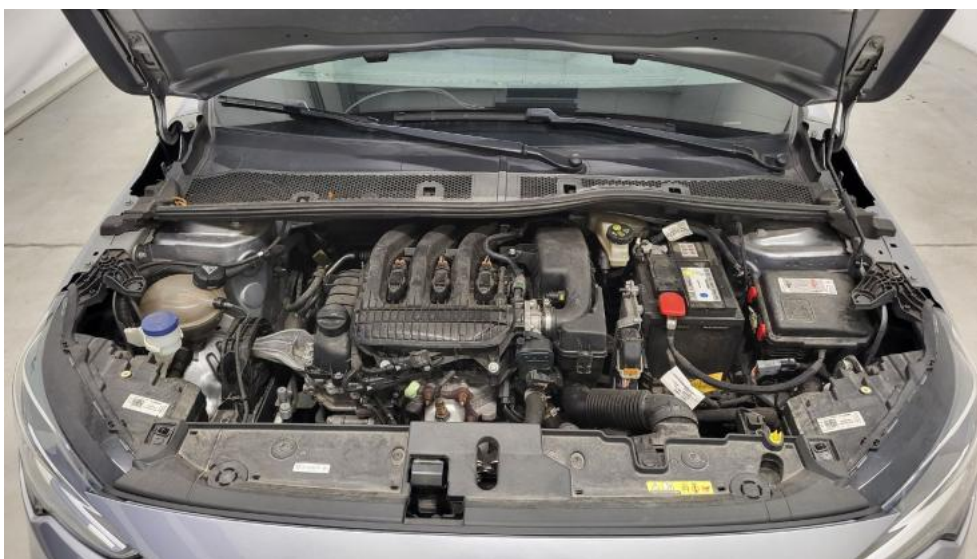
**Fot. 17.**  
Komora silnika

Rysy na samochodzie. Brak oleju. Nietypowy kolor płynu chłodniczego. Nietypowe odgłosy z silnika-stuki. Odpryski na szybie czołowej. Rzeczoznawca dokonał oględzin pojazdu w warunkach parkingowych, co mogło ograniczyć pełną ocenę jego stanu technicznego. Dodatkowo, jeżeli jazda próbna została przeprowadzona (informacje w treści raportu), to wykonano ją w warunkach parkingowych, z niewielką prędkością, co może nie odzwierciedlać pełnych warunków eksploatacyjnych. Istnieje możliwość, że w innych okolicznościach ujawnią się dodatkowe uszkodzenia lub usterki, których nie można było wykryć podczas obecnych oględzin.

Zalecamy zatem skorzystanie z możliwości oględzin pojazdu we własnym zakresie lub w Autoryzowanej Stacji Obsługi danej marki, co pozwoli na pełniejszą weryfikację stanu technicznego pojazdu przed udziałem w aukcji.
