DEKRA's commission No. : PKOL(W)/LODZ/17323/25/03/10
 commission/ damage No. : 23/001535
 Date of commission: 10-03-2025

Group of objects (Eurotax)	cars
EC code (Eurotax)	0128687
Manufacturer	AUDI
Model	A8 [4N] 17-21
Type / version	A8 50 TDI mHEV Quattro Tiptr.
Body type	sedan
Number of doors / seats	4/5
Curb weight [kg]	1975
Gross vehicle weight [kg]	2690
Wheelbase 1/2	2998
Engine type	Automatic ignition
Pollution reduction system	KSC
Engine capacity [ccm]	2967
Engine Power [hp/kW]	286/210
Gearbox	automatic 8- gear
Registration /record No.	PY24805
VIN / serial number	WAUZZZF82JN002574
Date of first registration	27-12-2017
Date of next. tech. test	20-12-2025
Year of manufacture	2017 (year has been verified with the manufacturer's base)
Readout [km]	306 545 (read)
Body color / type of coating	black/2-warstwowy metalik

Measurement of thickness of the vehicle lacquer coating

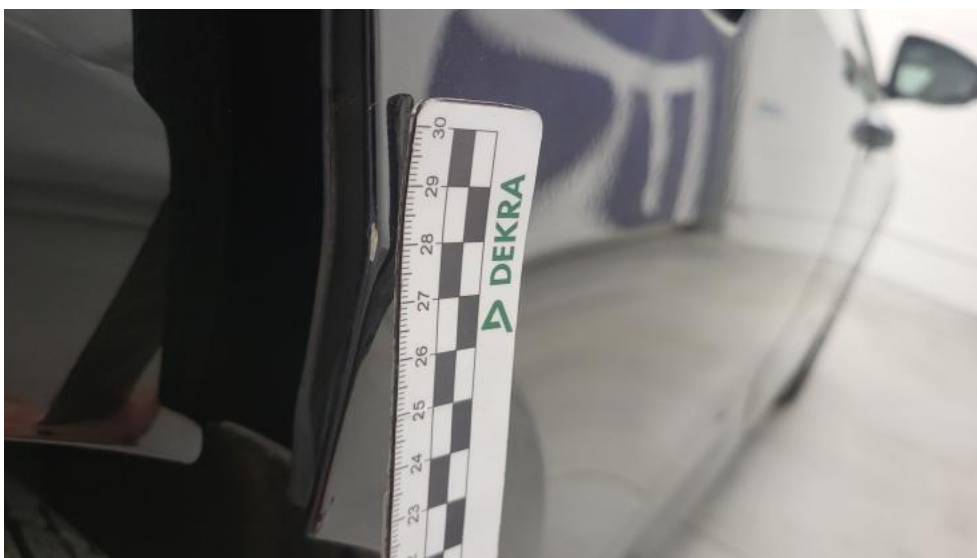
Photo 66.
Drzwi tylne P - Rysa/odprysk 1

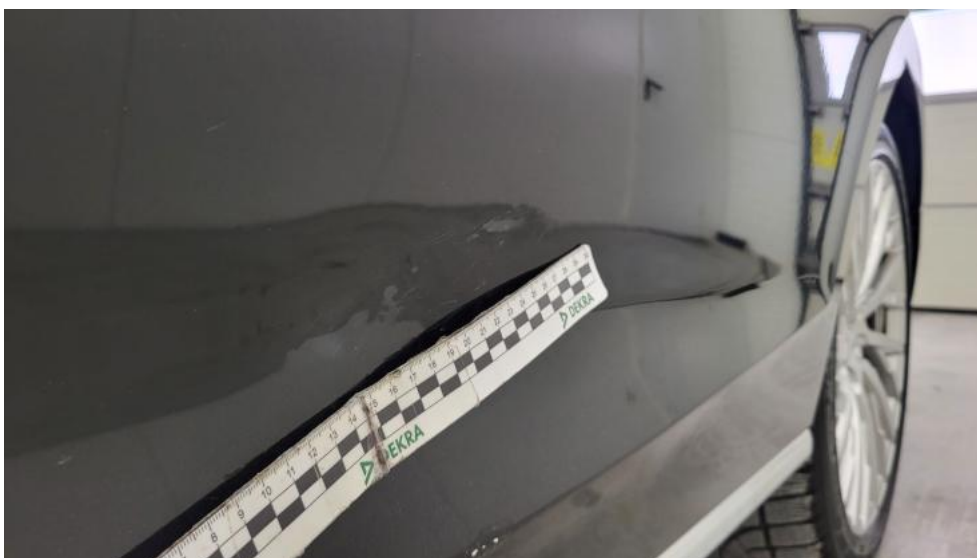
Photo 80.
Drzwi tylne L - Wgniecenie/odkształcenie 1
