Nr zlecenia DEKRA: PKOL(W)/LODZ/51802/25/07/15  
Nr zlecenia/szkody: 20/049896  
Data zlecenia: 15-07-2025

**DEKRA Polska - Centrala**  
02-673 Warszawa, ul. Konstruktorska 12A

| Producent | HYUNDAI |
| Typ/wersja | Santa Fe 2.0 CRDi Platinum 4WD aut |

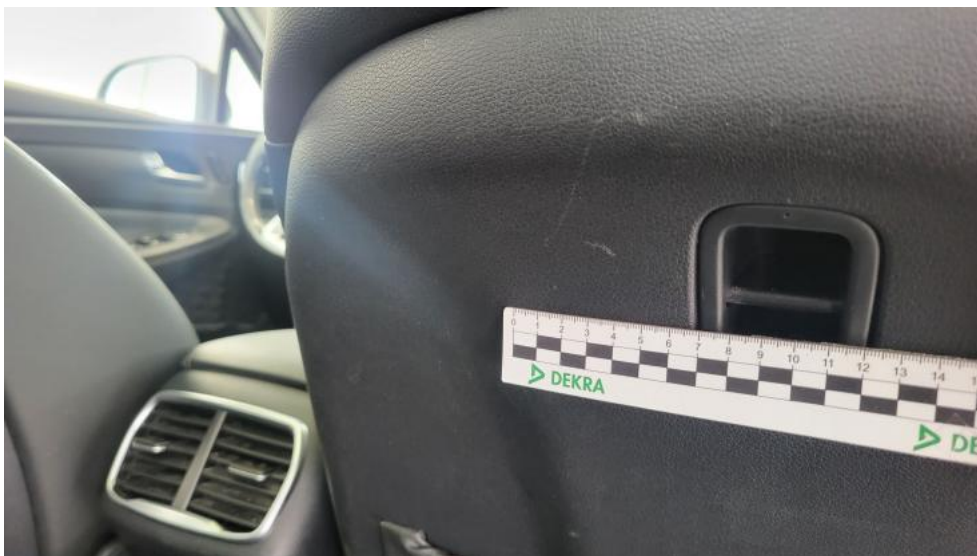
**Fot. 88.**  
Fotel prz. praw. - Rysa/odprysk 1
