Nr zlecenia DEKRA: PKOL(W)/LODZ/102843/25/12/29  
Nr zlecenia/szkody: 24/031603  
Data zlecenia: 29-12-2025

| Producent | MERCEDES-BENZ |
| Typ/wersja | GLE Coupe 350 de PHEV 4-Matic AMG Line |
| Nr rejestracyjny | WU3916S |

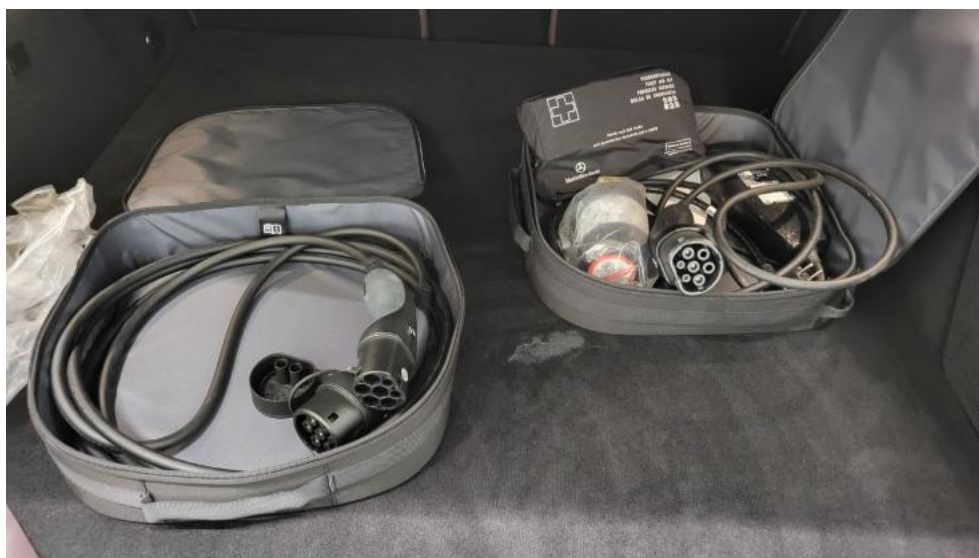
**Fot. 36.**  
Przewód ładowania baterii trakcyjnej
