Nr zlecenia DEKRA: PKOL(W)/LODZ/89088/26/09/22  
Nr zlecenia/szkody: 21/050722  
Data zlecenia: 22-09-2026

| Producent | OPEL |
| Model | Insignia B Grand Sport 20-22 |
| Nr rejestracyjny | PO9UY82 |

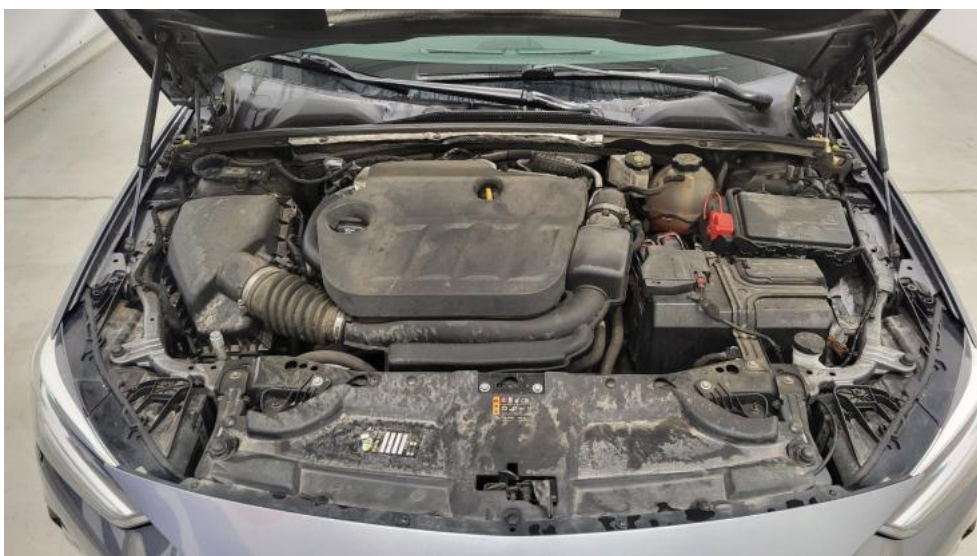
Rysy na samochodzie. Poziom oleju silnikowego poniżej minimum. Nierówna praca silnika, do weryfikacji serwisowej. Odpryski na szybie czołowej.

**Fot. 20.**  
Komora silnika
