DEKRA's commission No. : PKOL(W)/LODZ/77651/26/08/19  
commission/ damage No. : 25/020315  
Date of commission: 19-08-2026

| Manufacturer | OPEL |
| Model | Corsa F Hatchback 23- |
| Type / version | Corsa 1.2 T mHEV GS eDCT |

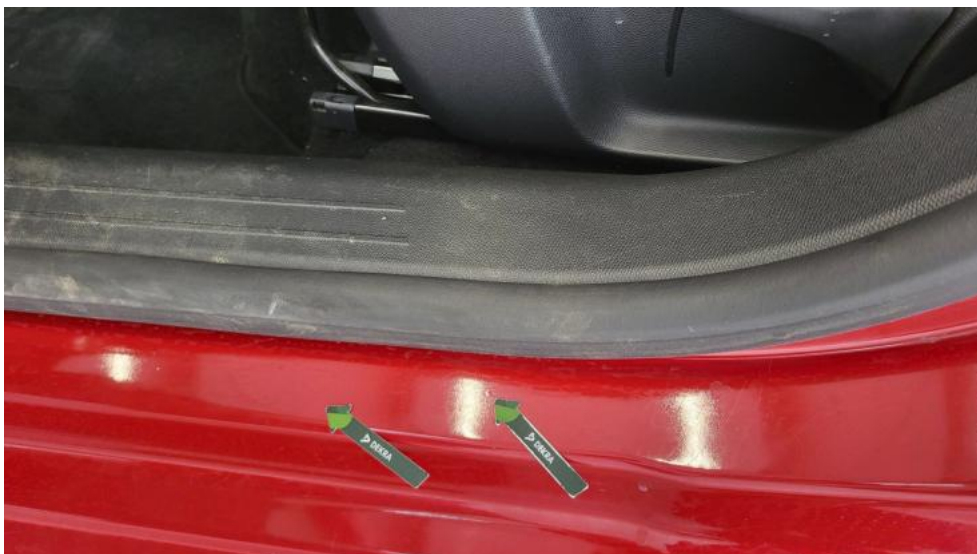
**Photo 69.**

Próg L - Wgniecenie/odkształcenie 1
