DEKRA's commission No. : PKOL(W)/LODZ/92355/26/10/02  
commission/ damage No. : PS23/01280  
Date of commission: 02-10-2026

| Manufacturer | VOLKSWAGEN |
| Model | Golf VIII 20-24 |
| Registration /record No. | OP9828S |

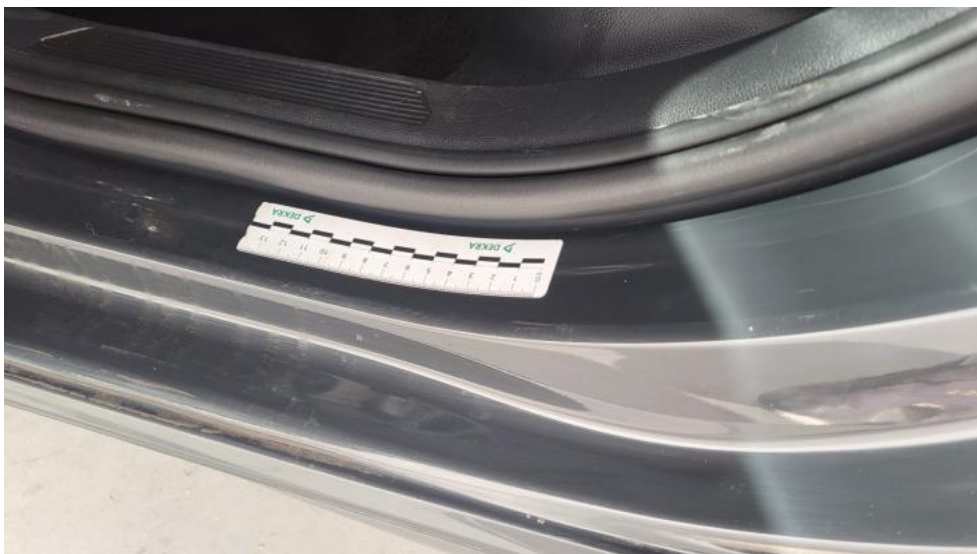
**Photo 73.**  
Próg L - Rysa/odprysk 1
