DEKRA's commission No. : PKOL(W)/LODZ/41852/26/05/14
commission/ damage No. : 23/038663
Date of commission: 14-05-2026

Vehicle data

Measurement of thickness of the vehicle lacquer coating

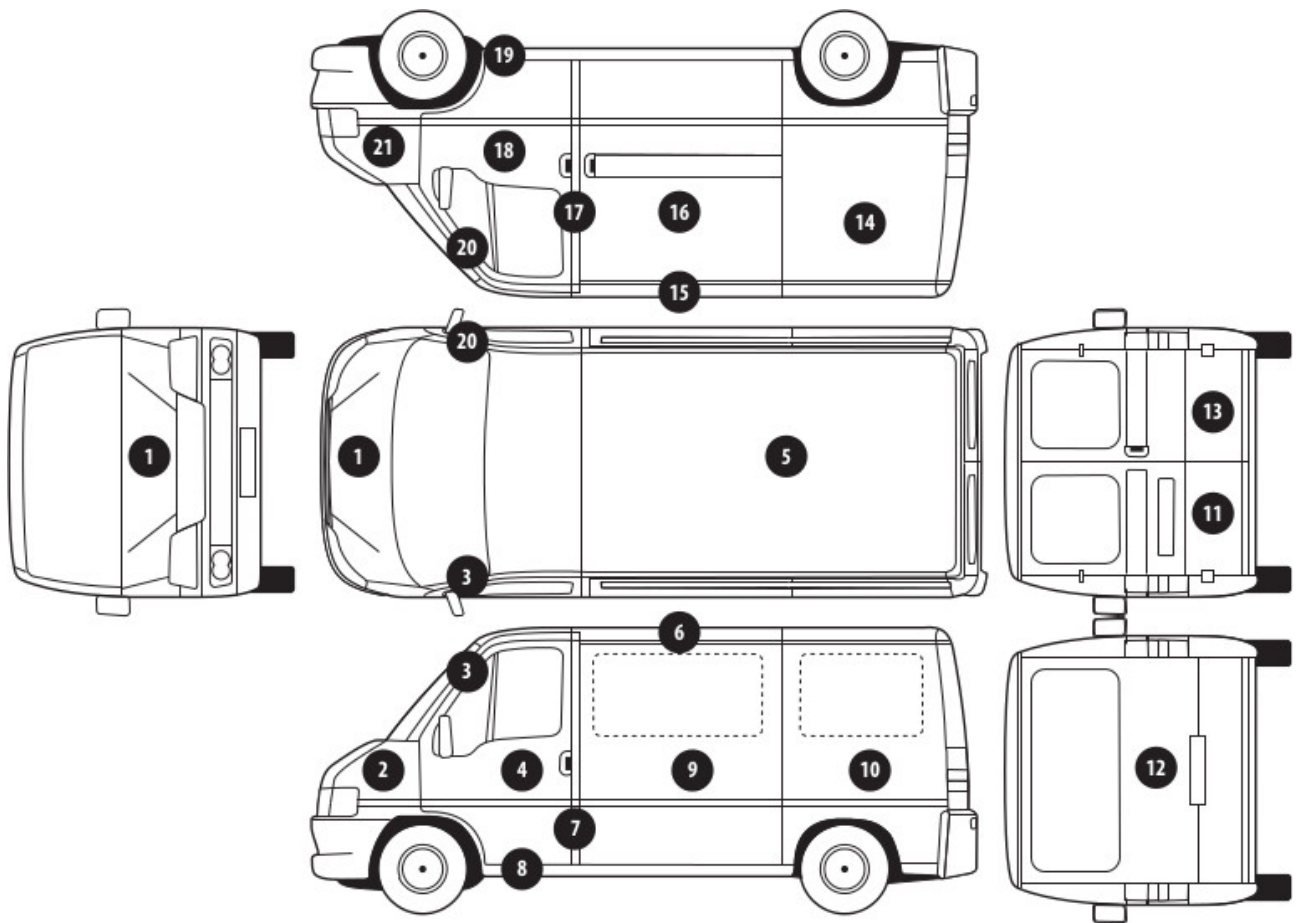
No. of controlled item	Controlled item	Measured range of thickness of the lacquer coat [μm]
1	Front cover	to 150
2	Leftfront fender	to 150
3	Left front pillar	to 150
4	Leftfront door	to 150
5	Roof	to 150
7	Left middle pillar	to 150
8	Left side sill	to 150
10	Left side wall	to 150
12	Cover / tailgate	to 150
14	Right sidewall	to 150
16	Right side door	to 150
17	Right middle pillar	to 150
18	Right front door	to 150
19	Right side sill	to 150
20	Right front pillar	to 150
21	Right front fender	to 150

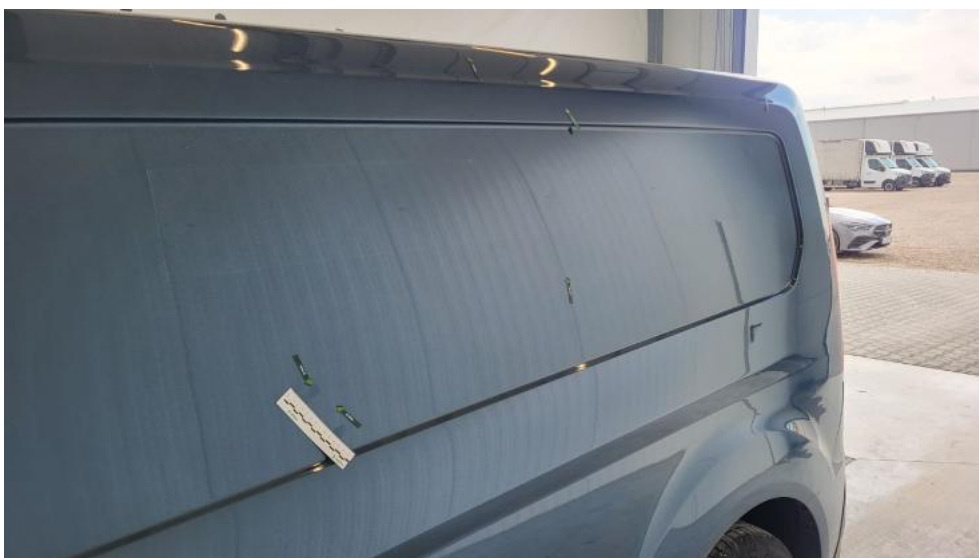
Photo 50.

Błotnik tylny L / Ściana boczna L - zdjęcie pogładowe 1
