Nr zlecenia DEKRA: PKOL(W)/LODZ/02683/25/01/14  
Nr zlecenia/szkody: 24/023233  
Data zlecenia: 14-01-2025

**DEKRA Polska - Centrala**  
02-673 Warszawa, ul. Konstruktorska 12A

**Dane pojazdu**

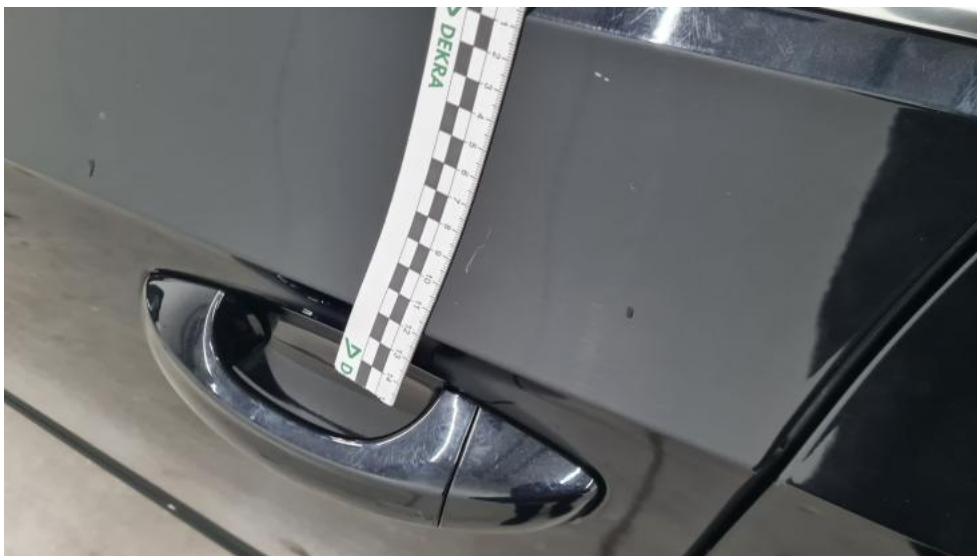
**Fot. 49.**  
Drzwi przed L - Rysa/odprysk 1

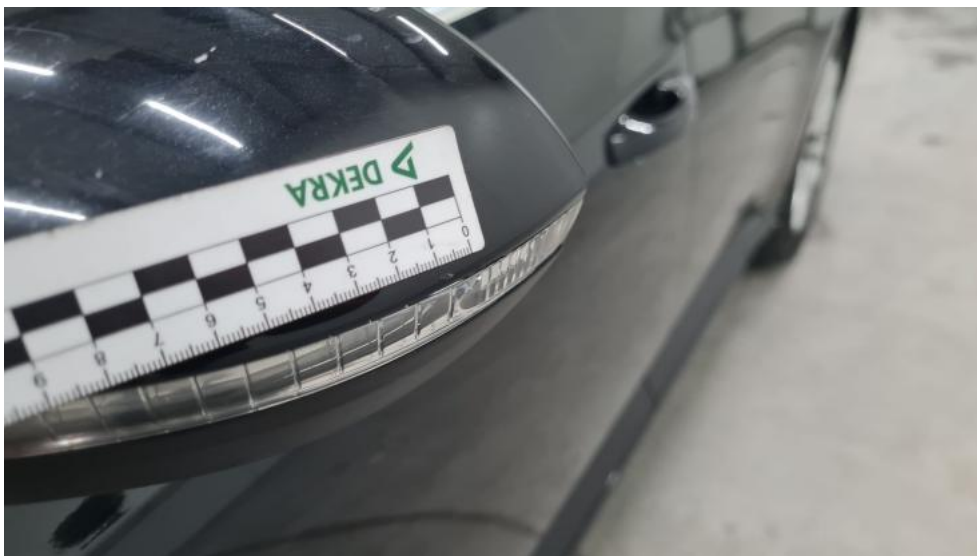
**Fot. 51.**  
Lusterko zew L - Rysa/odprysk 1

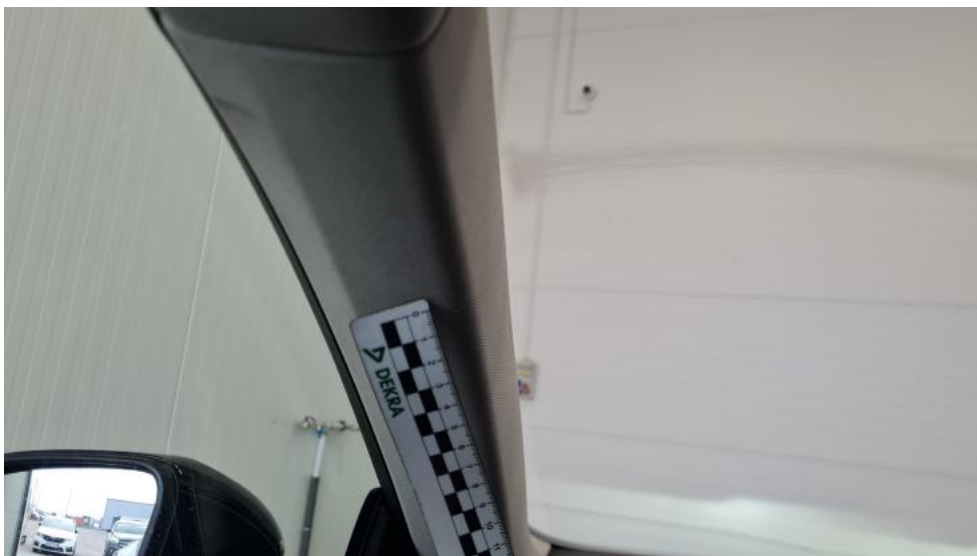
**Fot. 53.**  
Wykładzina(y) słupka przedniego L - zdjęcie poglądowe 1
