Nr zlecenia DEKRA: PKOL(W)/LODZ/84393/24/10/31
Nr zlecenia/szkody: 21/053581
Data zlecenia: 31-10-2024

Dane pojazdu

Grupa obiektów (Eurotax)	samochody osobowe
Kod EC (Eurotax)	0137355
Producent	AUDI
Model	A5 Sportback 16-19
Typ/wersja	RS5 2.9 TFSI Quattro Tiptronic
Rodzaj nadwozia	hatchback
Liczba drzwi/liczba miejsc	5/5
Masa własna [kg]	1823
Dopuszczalna masa całkowita [kg]	2320
Rozstaw osi 1/2	2825
Rodzaj silnika	z zapłonem iskrowym
Układ oczyszczania spalin	GPF
Pojemność silnika [ccm]	2894
Moc silnika [KM/kW]	450/331
Skrzynia biegów	automatyczna
Nr rejestracyjny	PL8384E
VIN	WUAZZZF59KA905146
Data 1. rejestracji	03-06-2019
Data nast. bad. techn.	24-06-2025
Rok produkcji	2019 (rok produkcji został zweryfikowany z zewnętrzną bazą danych)
Stan licznika [km]	260 292 (odczytany)
Kolor nadwozia/rodzaj powłoki	czarny/2-warstwowy metalizowany

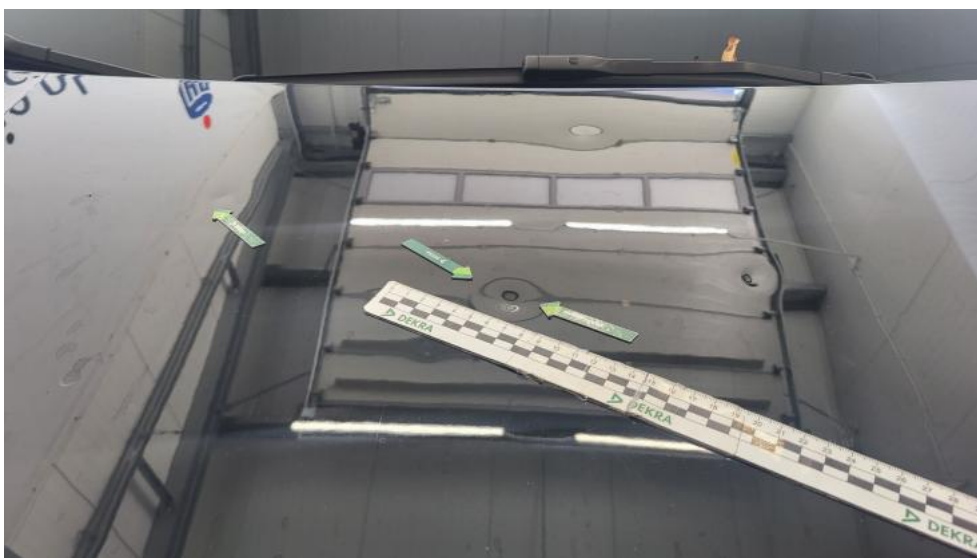
Fot. 56.
Pokrywa komory silnika() - Wgniecenie/odkształcenie 3

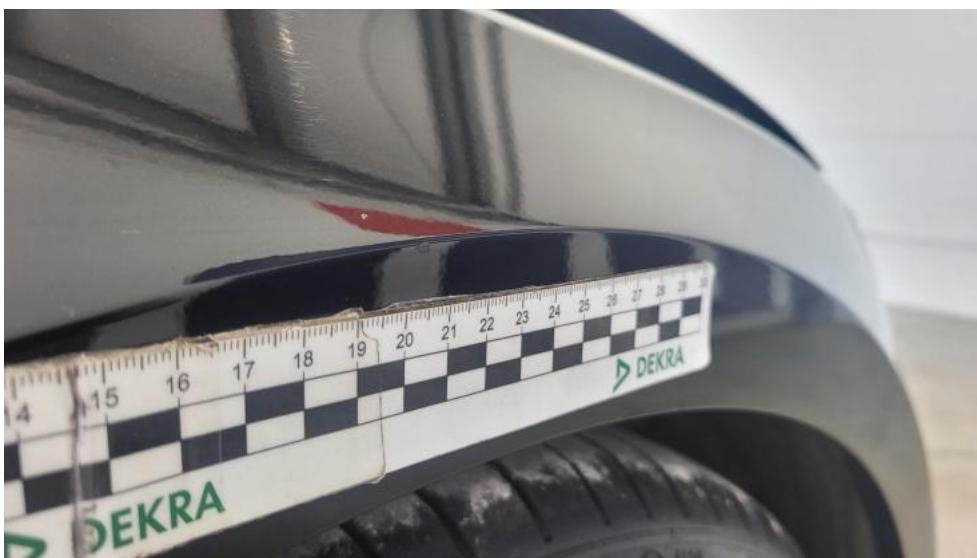
Fot. 64.
Błotnik przedni P - Rysa/odprysk 2

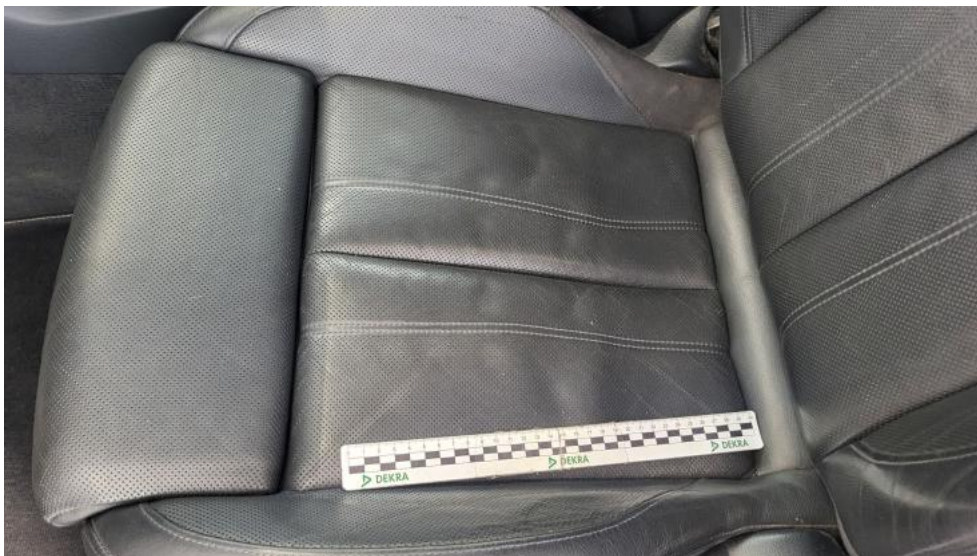
Fot. 115.
Fotel prz. lew. - Wgniecenie/odkształcenie 1

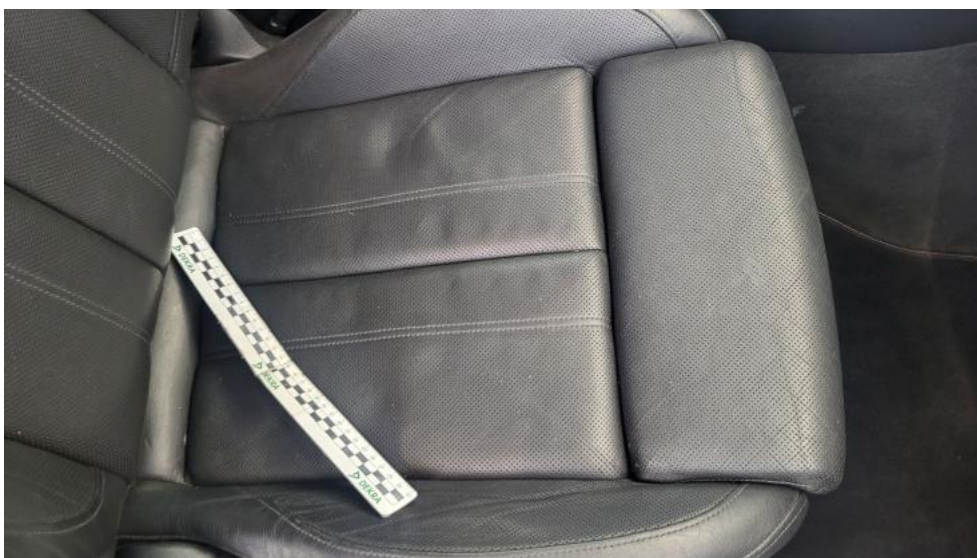
Fot. 116.
Fotel prz. praw. - Wgniecenie/odkształcenie 1

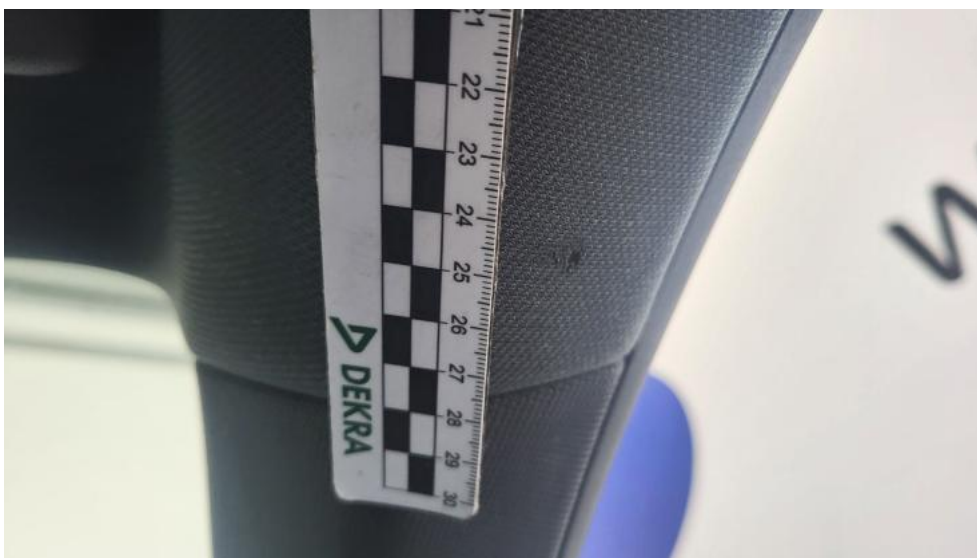
Fot. 120.
Podsufitka - Inne 1
