Nr zlecenia DEKRA: PKOL(W)/LODZ/83433/24/10/28
Nr zlecenia/szkody: 20/044457
Data zlecenia: 28-10-2024

Dane pojazdu

Grupa obiektów (Eurotax)	samochody osobowe
Kod EC (Eurotax)	0129988
Producent	FORD
Model	Mondeo Hatchback 14-19
Typ/wersja	Mondeo 2.0 TDCi ST-Line X PowerShift
Rodzaj nadwozia	hatchback
Liczba drzwi/liczba miejsc	5/5
Masa własna [kg]	1532
Dopuszczalna masa całkowita [kg]	2270
Rozstaw osi 1/2	2850
Rodzaj silnika	z zapłonem samoczynnym
Układ oczyszczana spalin	DPF
Pojemność silnika [ccm]	1997
Moc silnika [KM/kW]	180/132
Skrzynia biegów	automatyczna 6-biegowa
Nr rejestracyjny	CB305LU
VIN	WF0EXXWPCEJL53512
Data 1. rejestracji	31-10-2018
Data nast. bad. techn.	16-12-2024
Rok produkcji	2018
Stan licznika [km]	190 597 (odczytany)
Kolor nadwozia/rodzaj powłoki	czerwony/2-warstwowy metalizowany

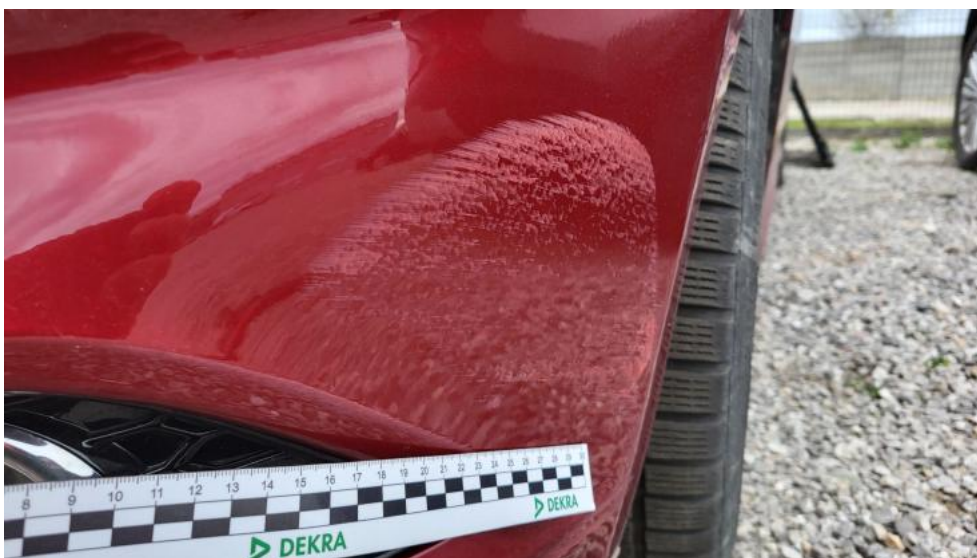
Fot. 50.
Zderzak - Rysa/odprysk 2

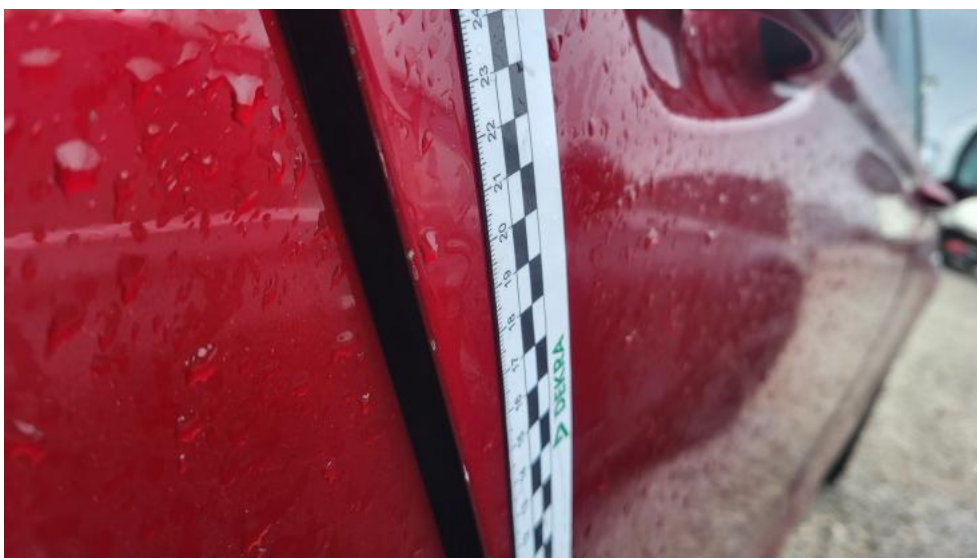
Fot. 60.
Drzwi tylne P - Rysa/odprysk 2

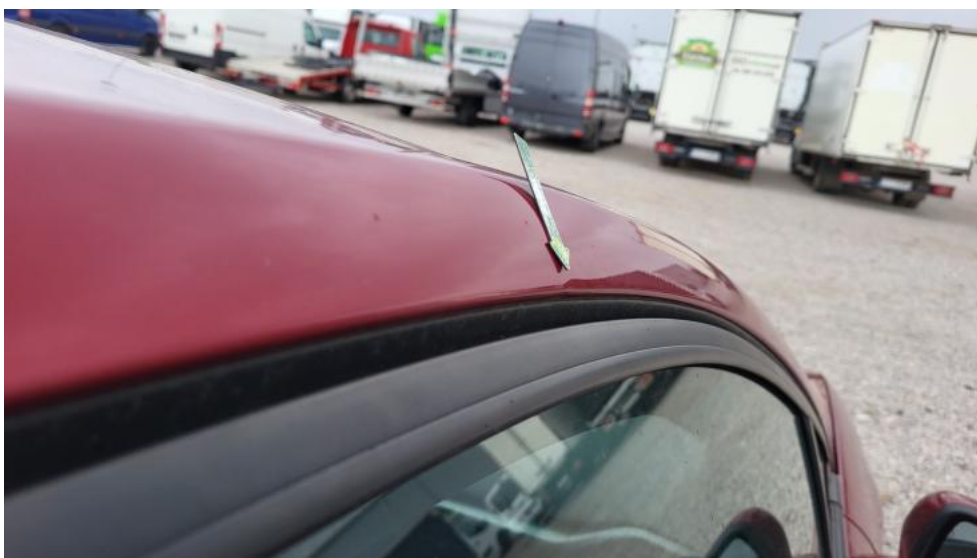
Fot. 64.
Słupek przedni P - Wgniecenie/odkształcenie 1

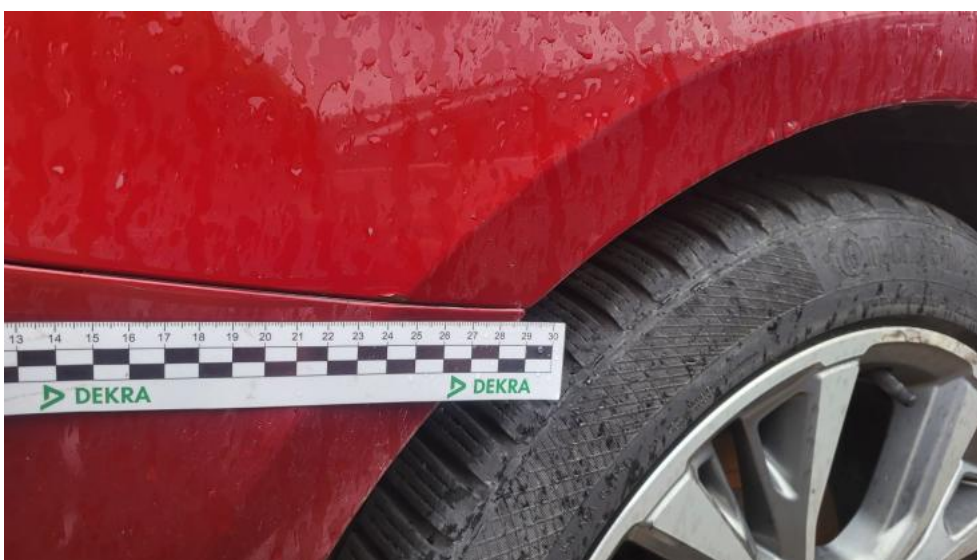
Fot. 66.
Błotnik tylny P / Ściana boczna P - zdjęcie pogładowe 1
