DEKRA's commission No. : PKOL(W)/LODZ/25536/25/04/07  
commission/ damage No. : 22/019285  
Date of commission: 07-04-2025

| Manufacturer | OPEL |
| Model | Astra V Sports Tourer 15-19 |
| Registration /record No. | PO9XS58 |

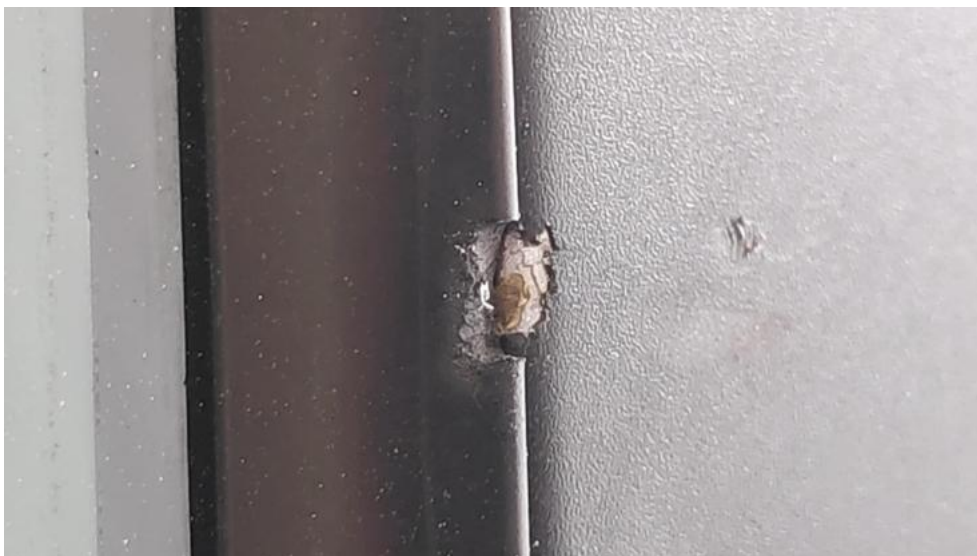
**Photo 61.**  
Drzwi przed L - inne
