Nr zlecenia DEKRA: PKOL(W)/LODZ/15587/26/02/19
Nr zlecenia/szkody: 24/019994
Data zlecenia: 19-02-2026

Dane pojazdu

Grupa obiektów (Eurotax)	samochody osobowe
Kod EC (Eurotax)	0134587
Producent	VOLVO
Model	S90 16-20
Typ/wersja	S90 D5 SCR AWD Inscription aut
Rodzaj nadwozia	sedan
Liczba drzwi/liczba miejsc	4/5
Masa własna [kg]	1847
Dopuszczalna masa całkowita [kg]	2360
Rozstaw osi 1/2	2941
Rodzaj silnika	z zapłonem samoczynnym
Układ oczyszczana spalin	KSC
Norma czystości spalin	EURO 6
Pojemność silnika [ccm]	1969
Moc silnika [KM/kW]	235/173
Skrzynia biegów	automatyczna 8-biegowa
Nr rejestracyjny	WP7005S
VIN	LVYPS68UCKP058434
Data 1. rejestracji	26-09-2018
Data nast. bad. techn.	22-10-2025
Rok produkcji	2018 (rok produkcji został zweryfikowany z zewnętrzną bazą danych)
Stan licznika [km]	224 797 (odczytany)
Kolor nadwozia/rodzaj powłoki	niebieski/2-warstwowy metalik

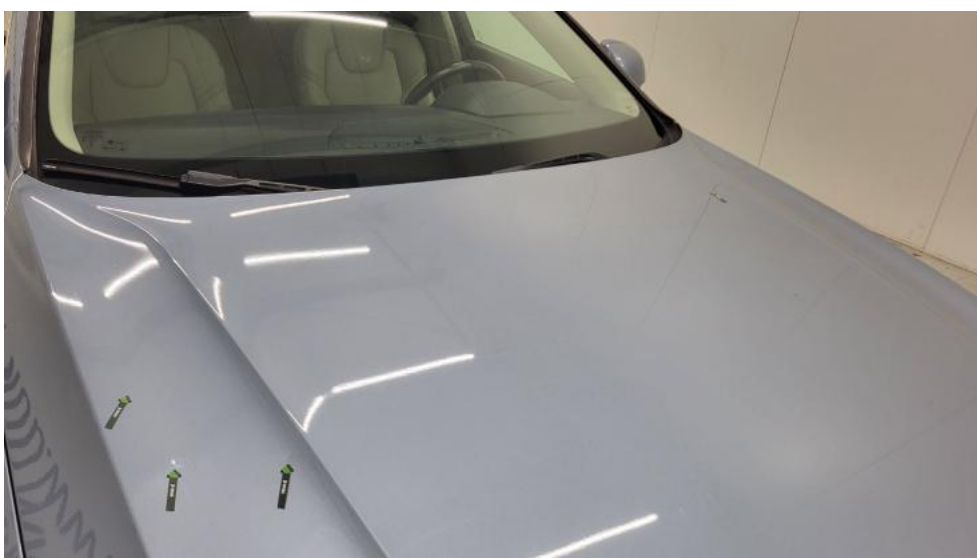
Fot. 46.
Pokrywa komory silnika - Wgniecenie/odkształcenie 1

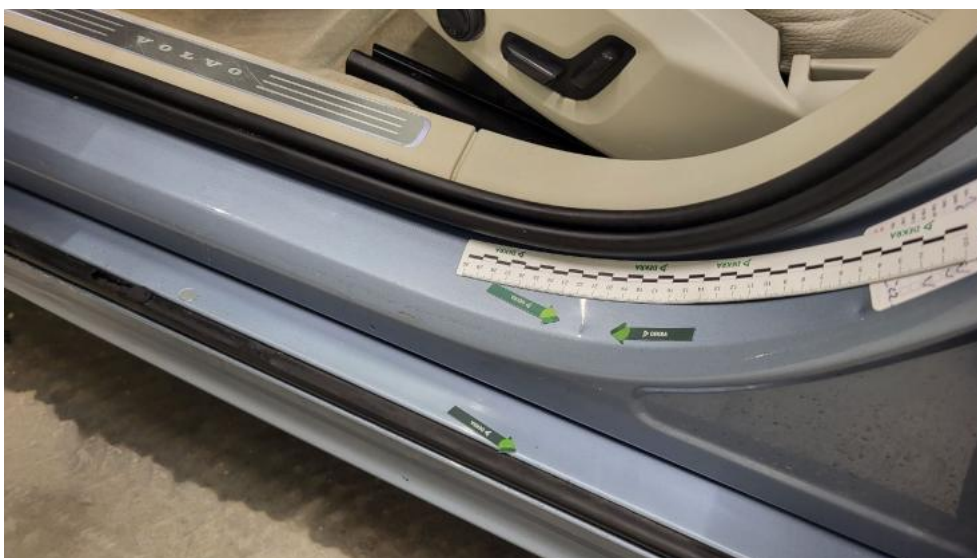
Fot. 78.
Próg L - Wgniecenie/odkształcenie 1
