DEKRA's commission No. : PKOL(W)/LODZ/31788/26/04/13  
 commission/ damage No. : 21/055463  
 Date of commission: 13-04-2026

**Vehicle data**

Group of objects (Eurotax)	cars
EC code (Eurotax)	0000001
Manufacturer	BMW
Model	X3 Diesel MR` 18 E6
Type	xDrive20d
Body type	SUV
Number of doors / seats	5/5
Curb weight [kg]	1750
Gross vehicle weight [kg]	2420
Engine type	zapłon samoczynny
Emission standard	EURO 6
Engine capacity [ccm]	1995
Engine Power [hp/kW]	190/140
Gearbox	automatic
Registration /record No.	WOT86761
VIN / serial number	WBATX35070NC10424
Date of first registration	14-12-2018
Date of next. tech. test	24-02-2026
Year of manufacture	2018 (year has been verified with the manufacturer's base)
Readout [km]	196 932 (read)
Body color / type of coating	white/UNI

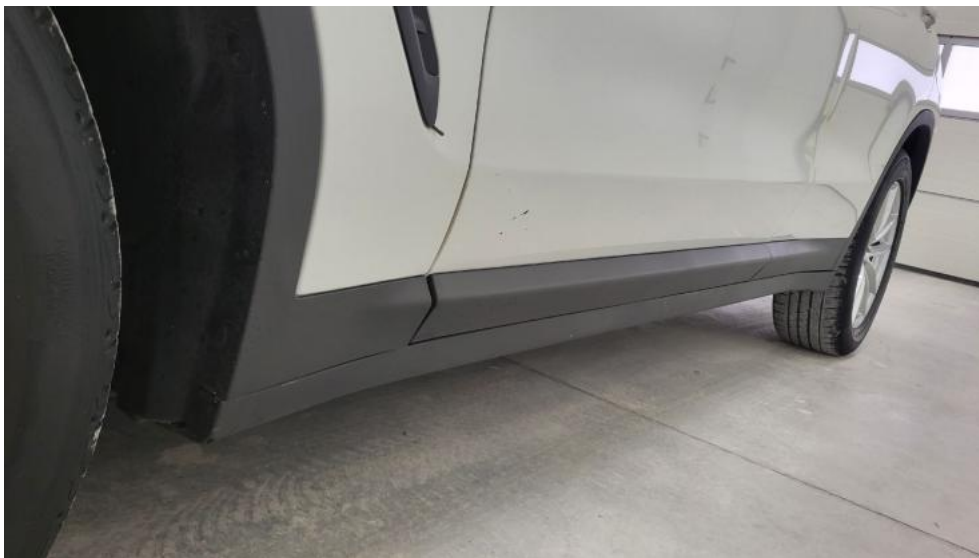
Item name	Description of item	Damage type	Location / Size	Comments
Engine bonnet		loss/chipping) of the lacquer coating		
Door	front r.	loss/chipping) of the lacquer coating	on the edge	- wgniecenie w części dolnej,
Pillar	midd. r.	scratch		
Fender	rear r.	wgniecenie/nia	in the right part	
Cover of the luggage comp. /rear door		loss/chipping) of the lacquer coating	in the middle part	- wgniecenie w części środkowej,
Roof		wgniecenie/nia, spot		
Fender	rear l.	loss/chipping) of the lacquer coating	in the right part	- wgniecenia w części przedniej,
Door	front l.	loss/chipping) of the lacquer coating	on the edge	- wgniecenie w części środkowej,
Door	rear l.	loss/chipping) of the lacquer coating	on the edge	
Side sill	left	scratch

**Photo 11.**  
Próg lewy (widok od przodu)

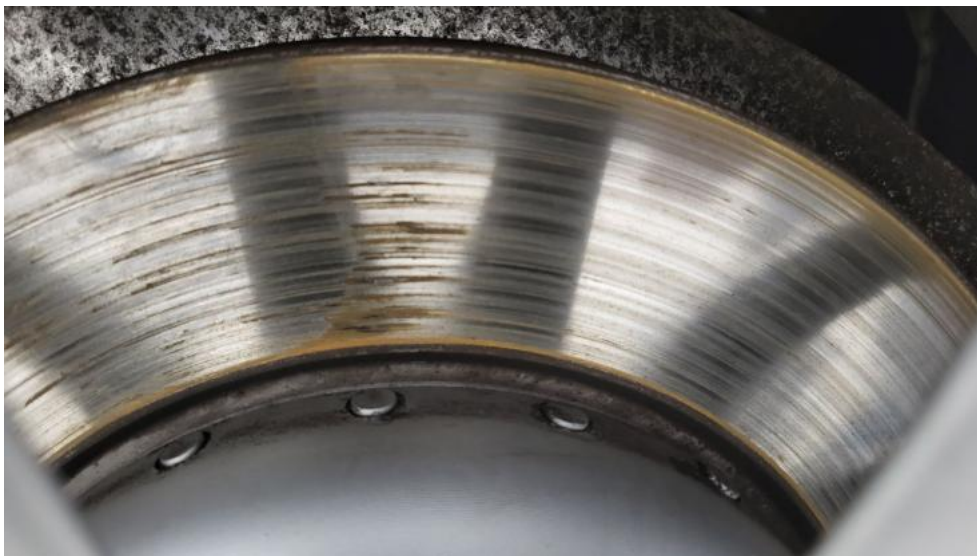
Item name	Description of item	Damage type	Location / Size	Comments
Tarcze hamulcowe		scratch		- ślady korozji,

**Photo 17.**  
Tarcza hamulcowa tylna lewa

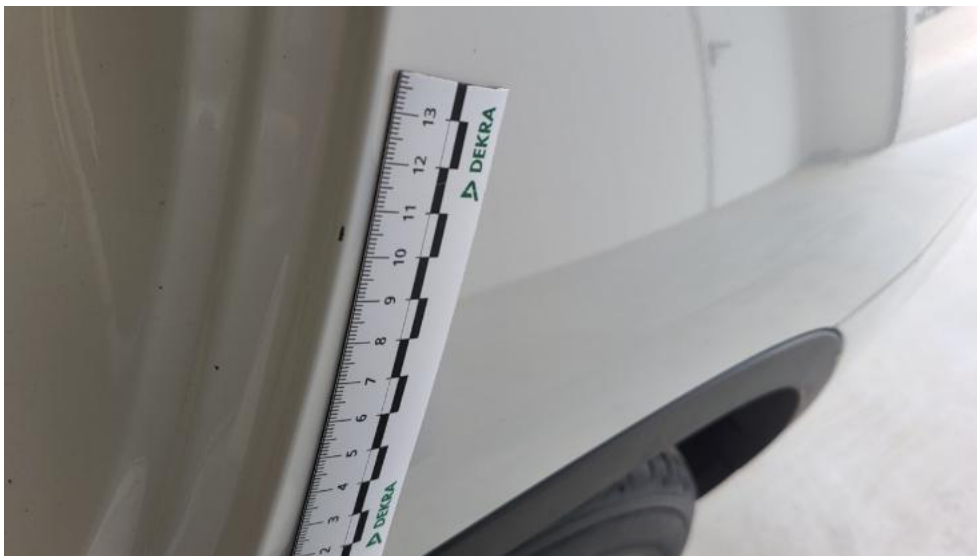
**Photo 59.**  
Błotnik tylny L / Ściana boczna L - Rysa/odprysk 1

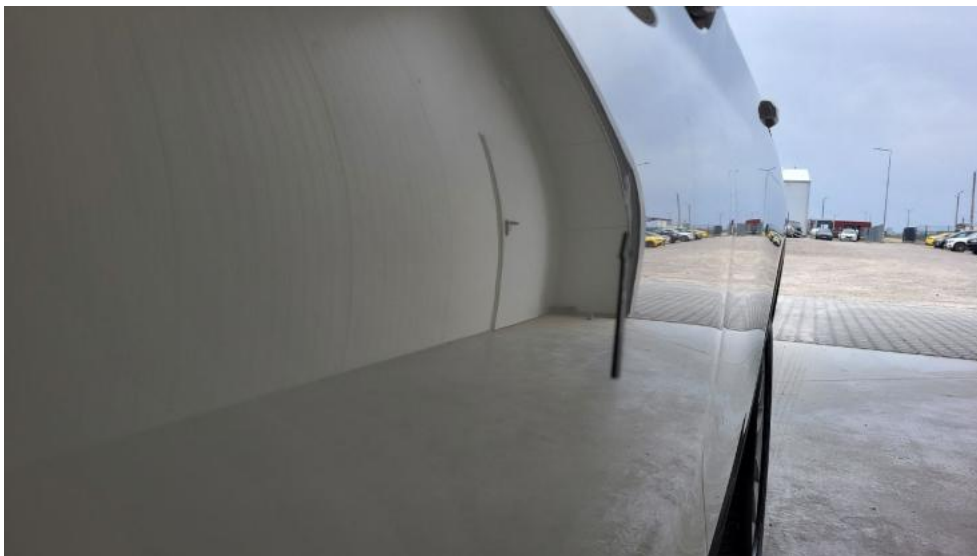
**Photo 63.**  
Drzwi przed L - Wgniecenie/odkształcenie 1
