DEKRA's commission No. : PKOL(W)/LODZ/84393/24/10/31
 commission/ damage No. : 21/053581
 Date of commission: 31-10-2024

Vehicle data

PHOTOGRAPHIC DOCUMENTATION

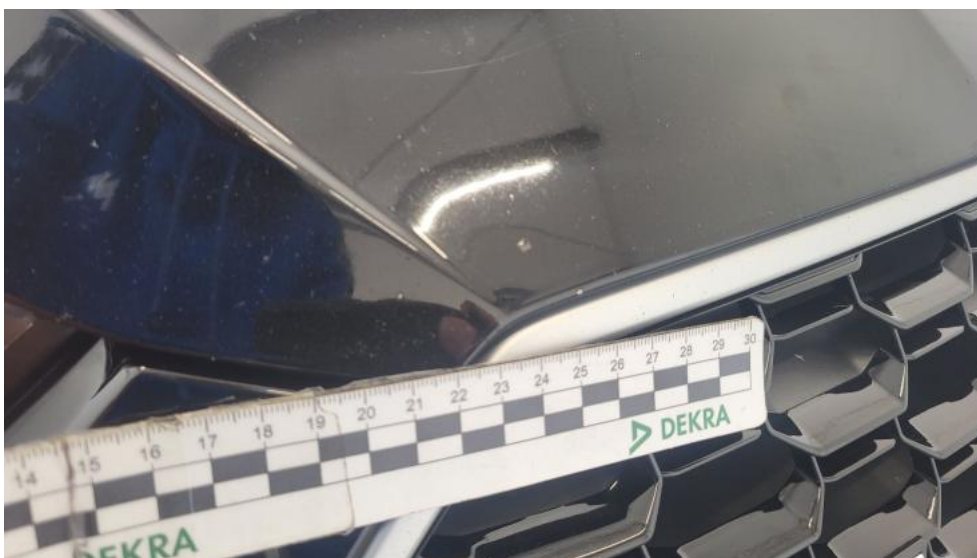
Photo 52.
Pokrywa komory silnika - Rysa/odprysk 1

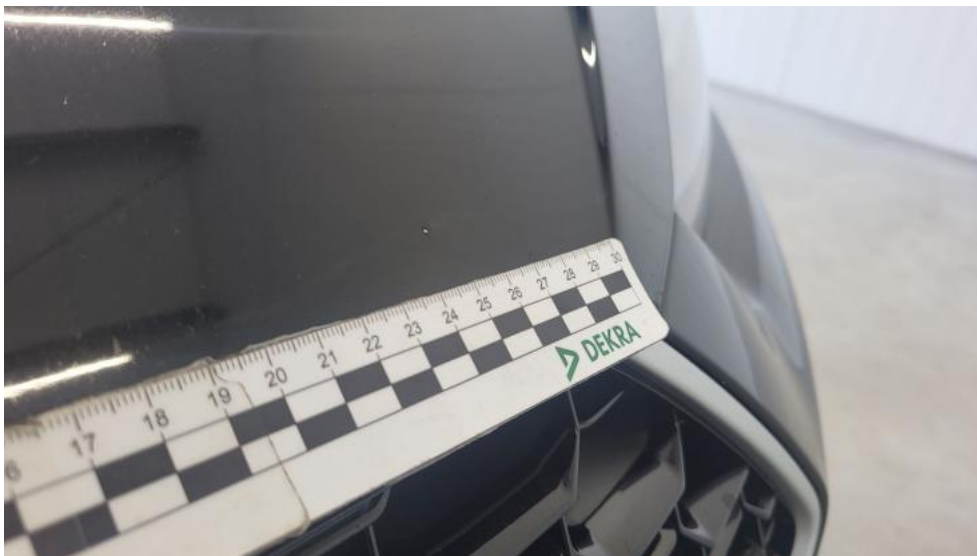
Photo 53.
Pokrywa komory silnika - Rysa/odprysk 2

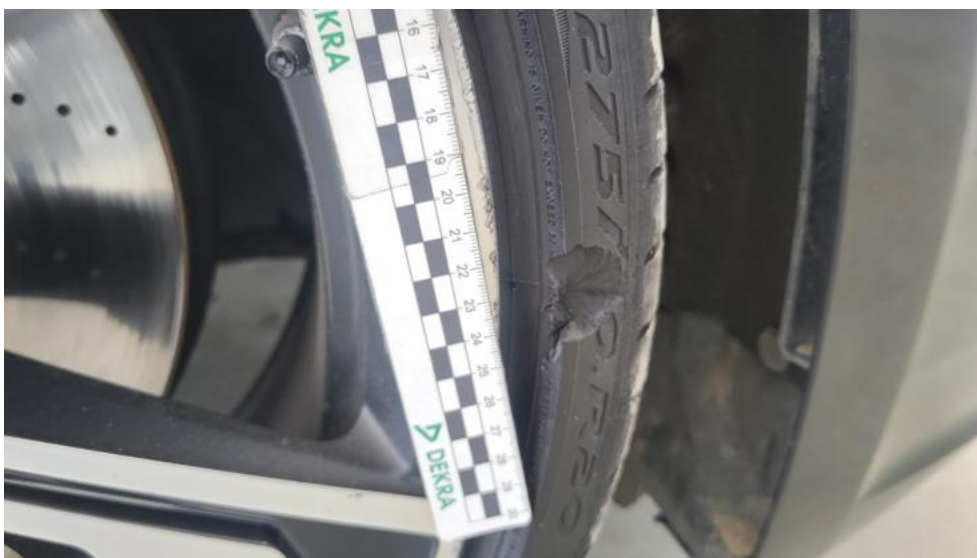
Photo 68.
Opona przednia P - Wgniecenie/odkształcenie 1

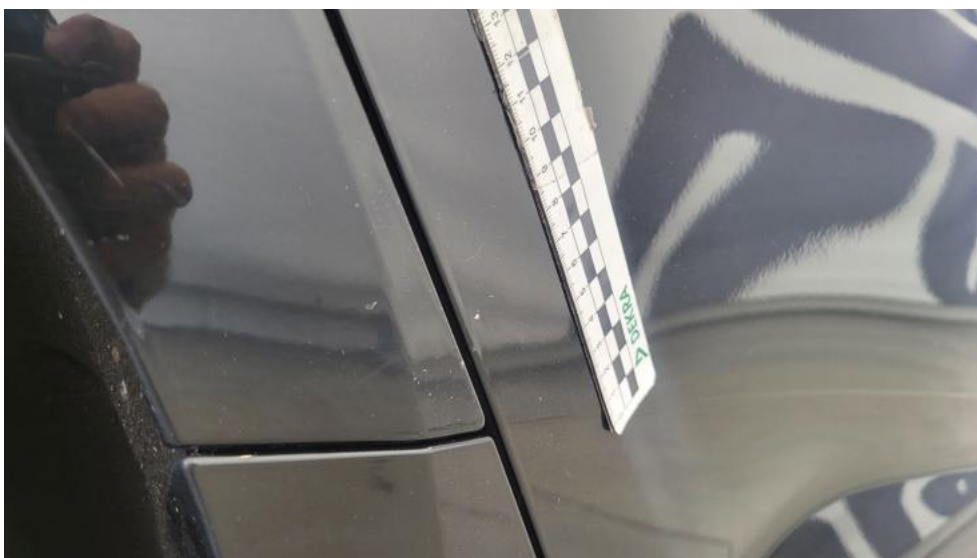
Photo 74.
Drzwi tylne P - Rysa/odprysk 1

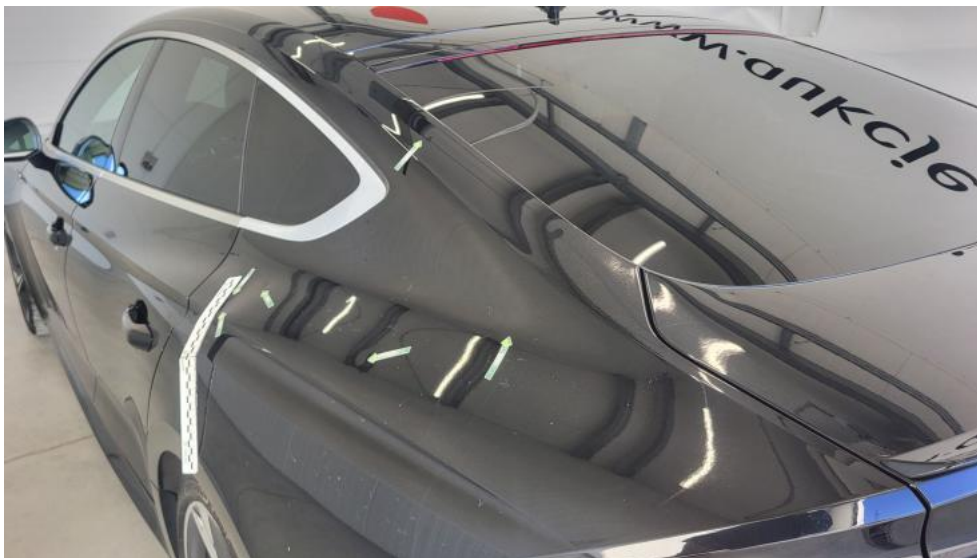
Photo 101.
Błotnik tylny L / Ściana boczna L - Wgniecenie/odkształcenie 2

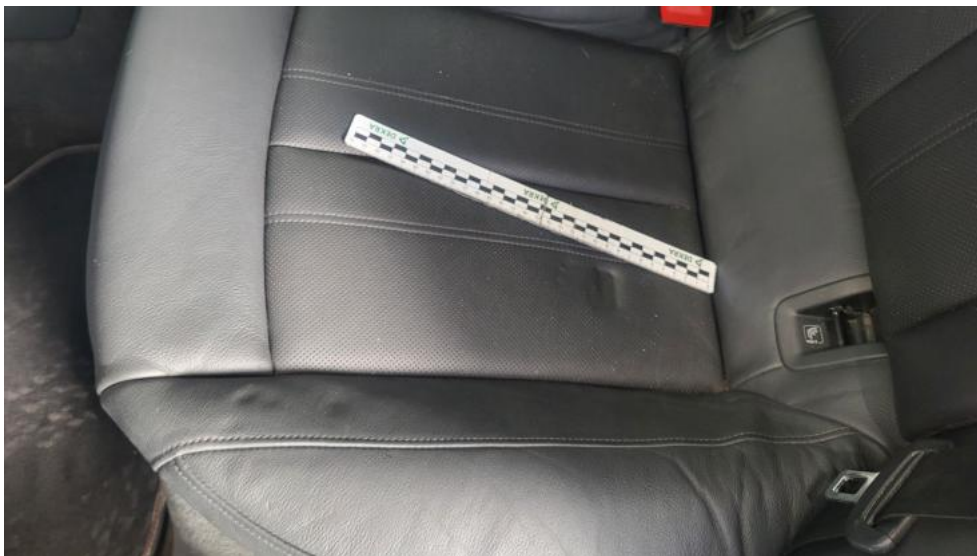
Photo 117.
Kanapa tyl. - Wgniecenie/odkształcenie 1
