Nr zlecenia DEKRA: PKOL(W)/LODZ/84978/24/11/04  
Nr zlecenia/szkody: 23/027430  
Data zlecenia: 04-11-2024

**DEKRA Polska - Centrala**  
02-673 Warszawa, ul. Konstruktorska 12A

**Dane pojazdu**

Grupa obiektów (Eurotax)	samochody osobowe
Kod EC (Eurotax)	0114976
Producent	MERCEDES-BENZ
Model	C Klasa [W 205] 13-18
Typ/wersja	C 350 e
Rodzaj nadwozia	sedan
Liczba drzwi/liczba miejsc	4/5
Masa własna [kg]	1785
Dopuszczalna masa całkowita [kg]	2305
Rozstaw osi 1/2	2840
Rodzaj silnika	z zapłonem iskrowym
Układ oczyszczana spalin	katalizator trójdrożny
Pojemność silnika [ccm]	1991
Moc silnika [KM/kW]	211/155
Skrzynia biegów	automatyczna
Nr rejestracyjny	DW3SY99
VIN	WDD2050471R300754
Data 1. rejestracji	23-06-2017
Data nast. bad. techn.	29-06-2024
Rok produkcji	2017 (rok produkcji został zweryfikowany z zewnętrzną bazą danych)
Stan licznika [km]	101 475 (odczytany)
Kolor nadwozia/rodzaj powłoki	niebieski/2-warstwowy metalizowany

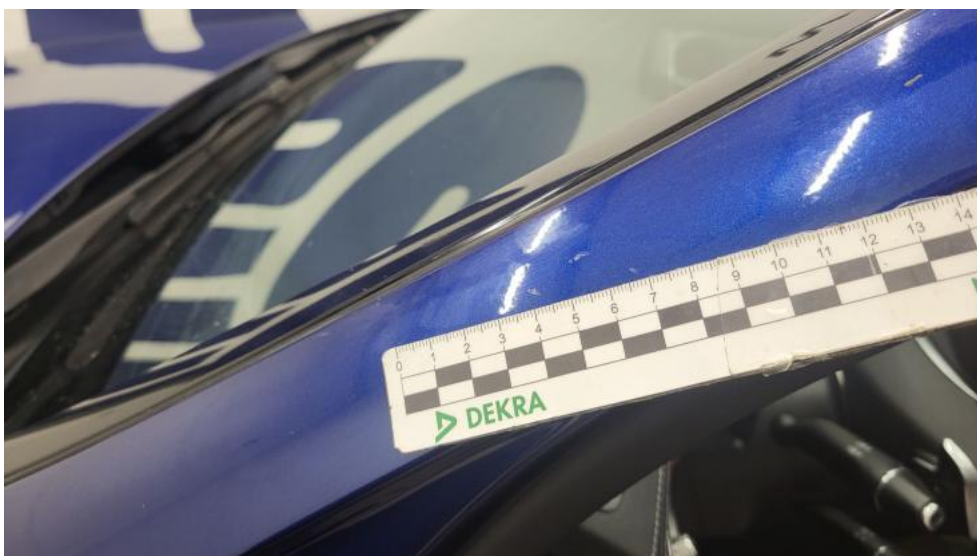
**Fot. 70.**  
Słupek przedni L - Rysa/odprysk 1
