Nr zlecenia DEKRA: PKOL(W)/LODZ/92584/24/12/02  
Nr zlecenia/szkody: 22/032318  
Data zlecenia: 02-12-2024

**Dane pojazdu**

Grupa obiektów (Eurotax)	samochody osobowe
Kod EC (Eurotax)	0138626
Producent	OPEL
Model	Corsa F Hatchback 19-23
Typ/wersja	Corsa 1.2 Edition S&S
Rodzaj nadwozia	hatchback
Liczba drzwi/liczba miejsc	5/5
Masa własna [kg]	1024
Dopuszczalna masa całkowita [kg]	1550
Rozstaw osi 1/2	2538
Rodzaj silnika	z zapłonem iskrowym
Układ oczyszczana spalin	GPF
Pojemność silnika [ccm]	1199
Moc silnika [KM/kW]	75/55
Skrzynia biegów	manualna
Nr rejestracyjny	EL6GF95
VIN	VXKUPHMHDN4356543
Data 1. rejestracji	29-09-2022
Data nast. bad. techn.	29-09-2025
Rok produkcji	2022
Stan licznika [km]	43 546 (odczytany)
Kolor nadwozia/rodzaj powłoki	czarny/2-warstwowy metalizowany

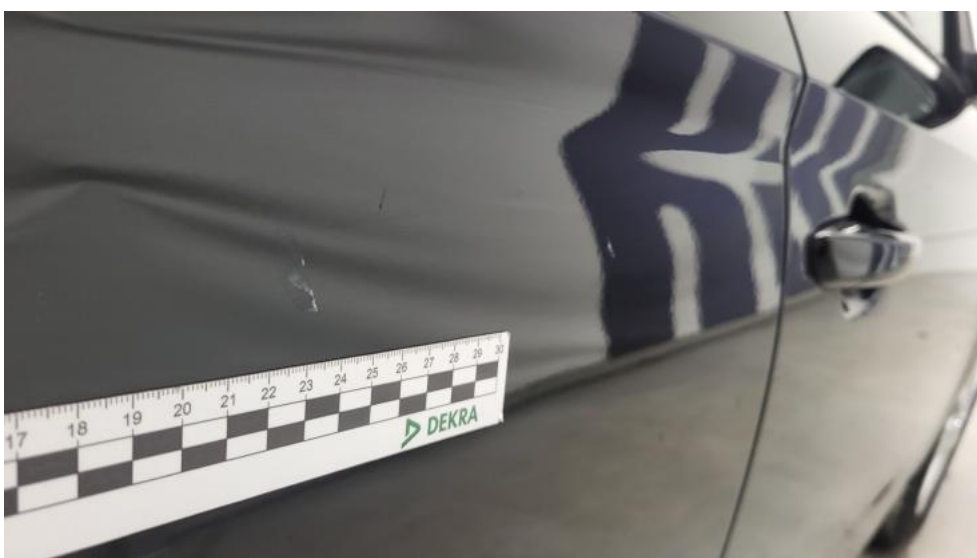
**Fot. 58.**  
Drzwi tylne P - Rysa/odprysk 1

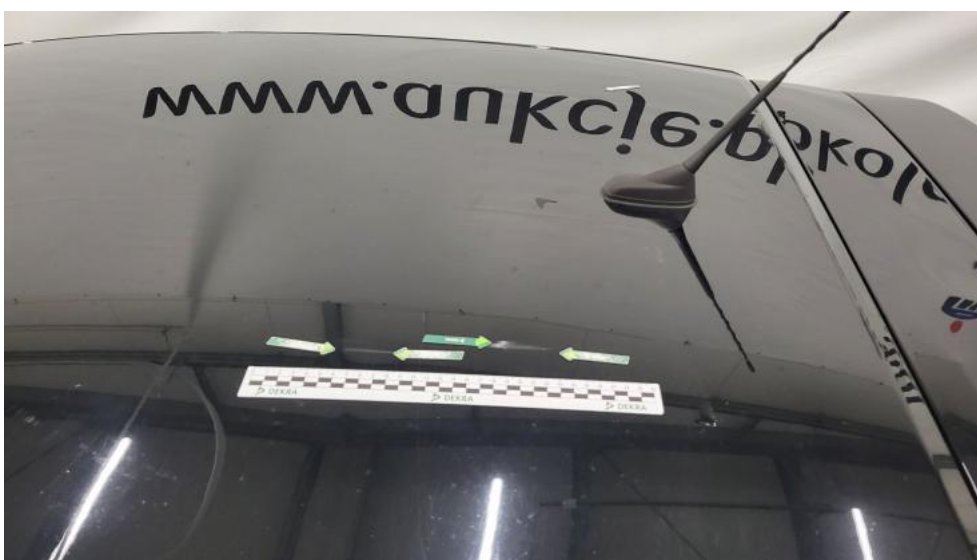
**Fot. 68.**  
Dach - zdjęcie poglądowe 1

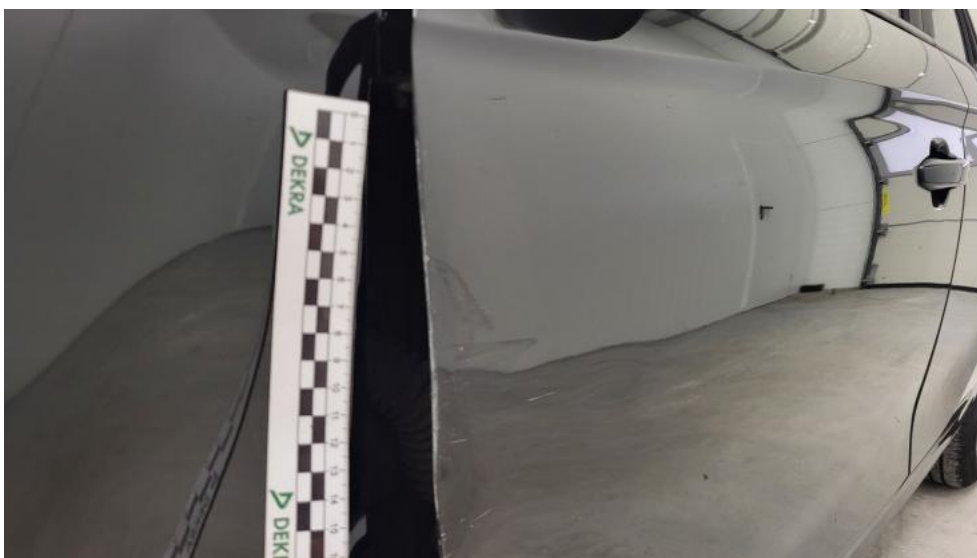
**Fot. 76.**  
Drzwi przed L - Rysa/odprysk 1

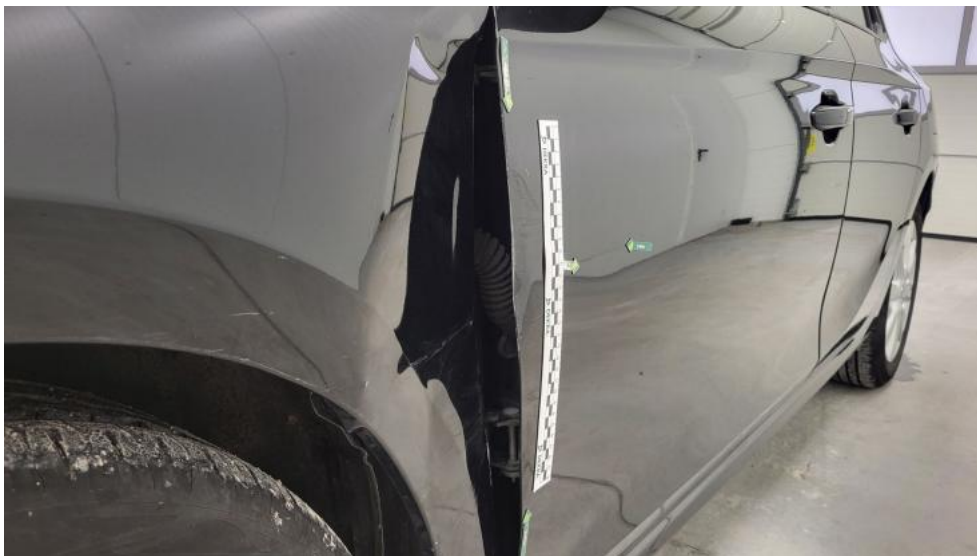
**Fot. 79.**  
Drzwi przed L - Wgniecenie/odkształcenie 1

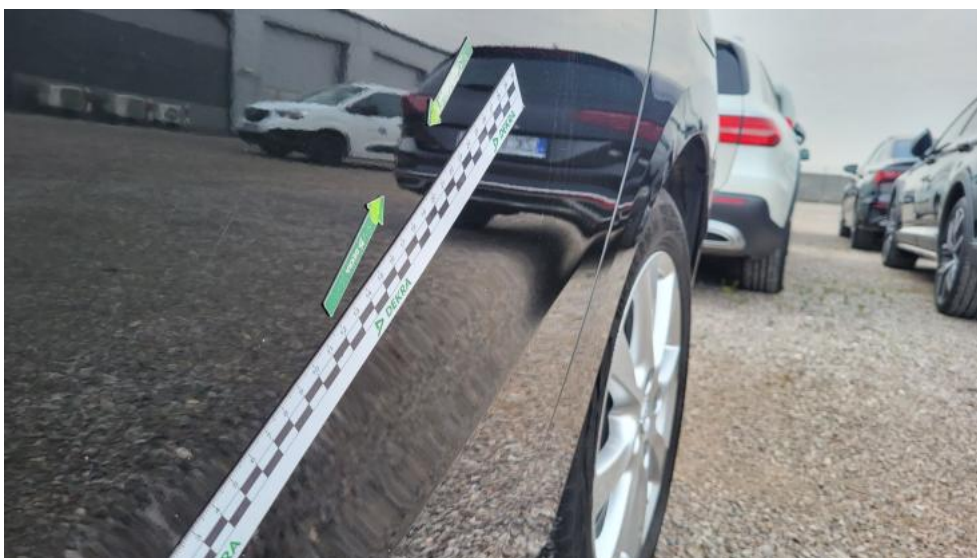
**Fot. 82.**  
Drzwi tylne L - Wgniecenie/odkształcenie 2

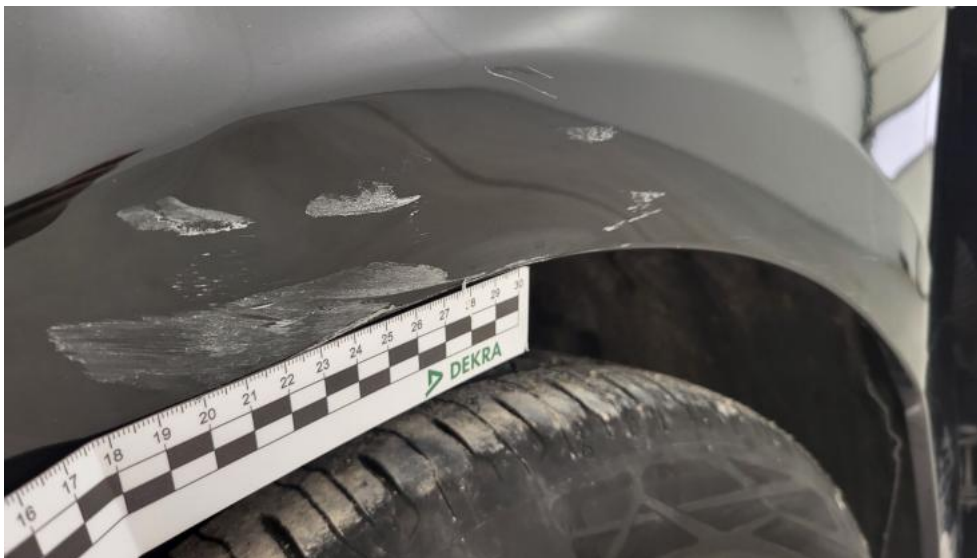
**Fot. 83.**  
Błotnik przedni L - Rysa/odprysk 1

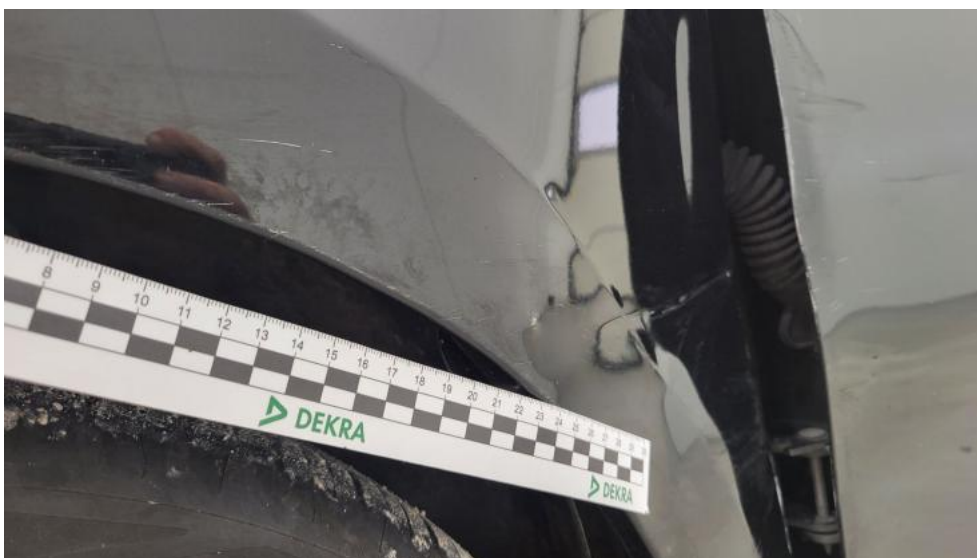
**Fot. 84.**  
Błotnik przedni L - Rysa/odprysk 2

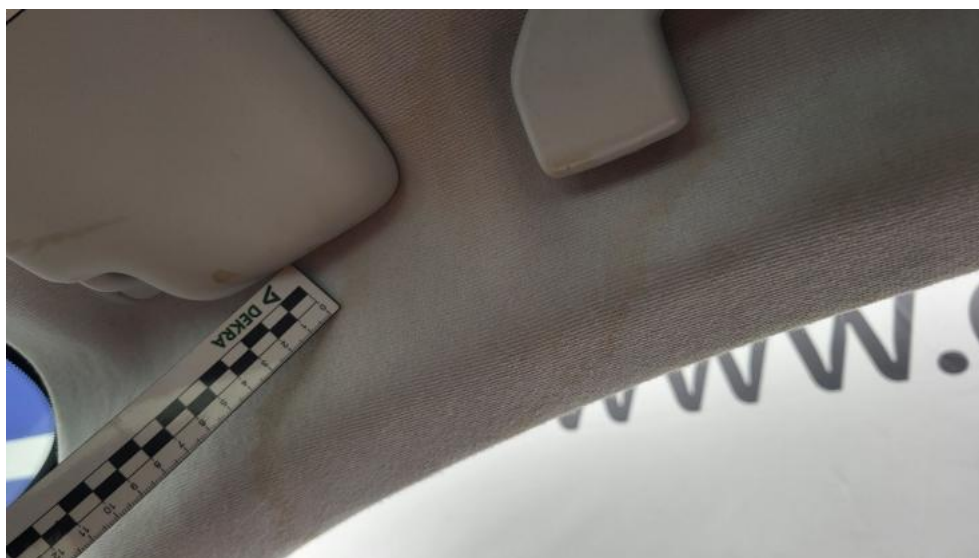
**Fot. 98.**  
Podsufitka - zdjęcie pogładowe 1
