DEKRA's commission No. : PKOL(W)/LODZ/83433/24/10/28
 commission/ damage No. : 20/044457
 Date of commission: 28-10-2024

Vehicle data

Measurement of thickness of the vehicle lacquer coating

PHOTOGRAPHIC DOCUMENTATION

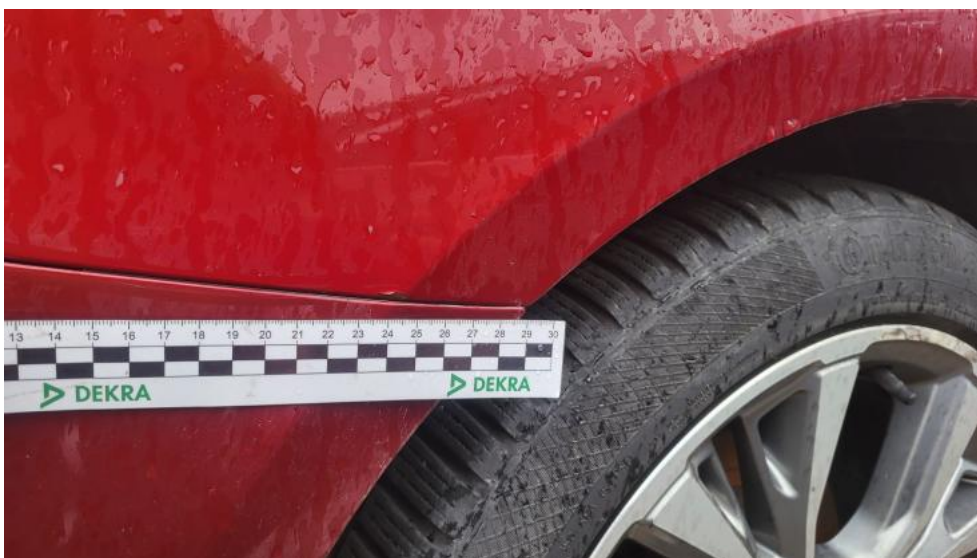
Photo 66.
Błotnik tylny P / Ściana boczna P - zdjęcie pogładowe 1

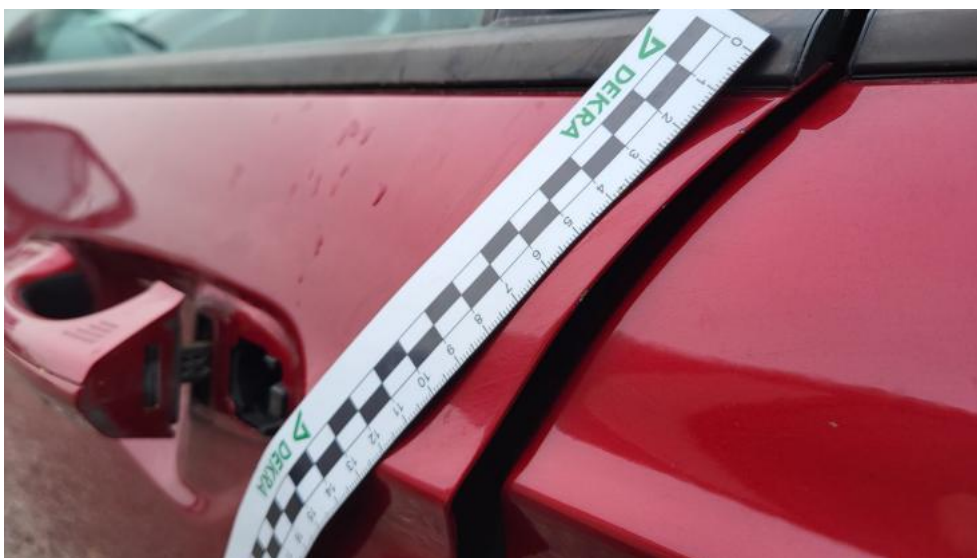
Photo 88.
Drzwi przed L - Rysa/odprysk 1

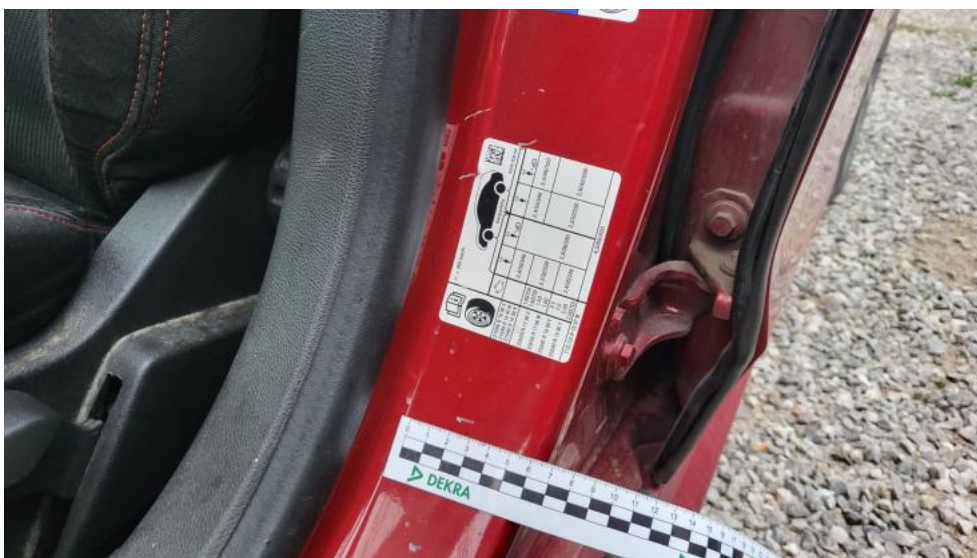
Photo 100.
Słupek środkowy L - Rysa/odprysk 2

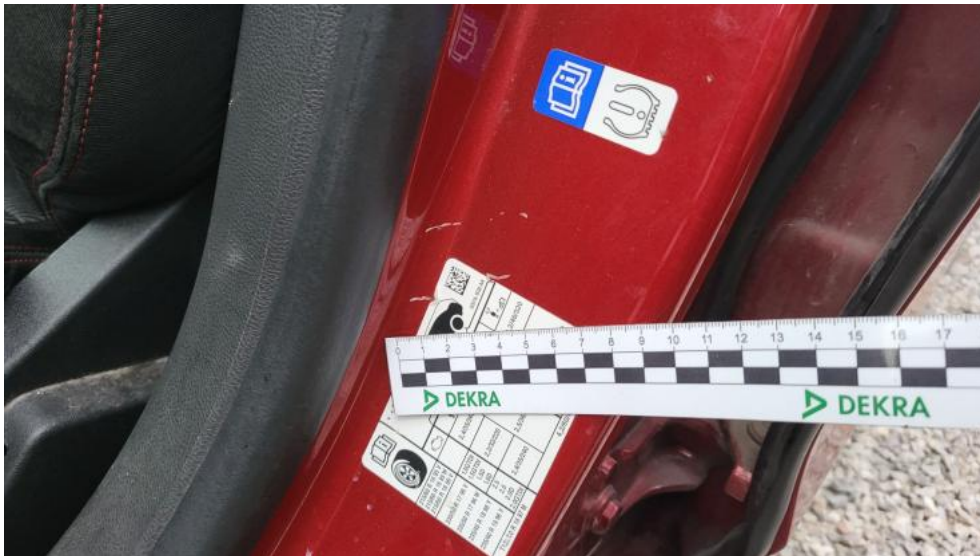
Photo 101.
Słupek środkowy L() - Rysa/odprysk 3
