Nr zlecenia DEKRA: PKOL(W)/LODZ/97761/24/12/17
Nr zlecenia/szkody: 23/003238
Data zlecenia: 17-12-2024

PKO Leasing SA
Świętokrzyska 36
00-116 Warszawa

Grupa obiektów (Eurotax)	samochody terenowe
Kod EC (Eurotax)	0151122
Producent	MERCEDES-BENZ
Model	GLE [167] 18-23
Typ/wersja	GLE 300 d 4-Matic
Rodzaj nadwozia	KOM
Liczba drzwi/liczba miejsc	5/5
Masa własna [kg]	2385
Dopuszczalna masa całkowita [kg]	2150
Rozstaw osi 1/2	2995
Rodzaj silnika	z zapłonem samoczynnym
Układ oczyszczana spalin	KSC
Pojemność silnika [ccm]	1993
Moc silnika [KM/kW]	272/200
Skrzynia biegów	automatyczna
Nr rejestracyjny	ZK8634J
VIN	W1NFB0KEXPA892249
Data 1. rejestracji	20-02-2023
Data nast. bad. techn.	20-02-2026
Rok produkcji	2022
Stan licznika [km]	63 431 (odczytany)
Kolor nadwozia/rodzaj powłoki	czarny/2-warstwowy metalizowany

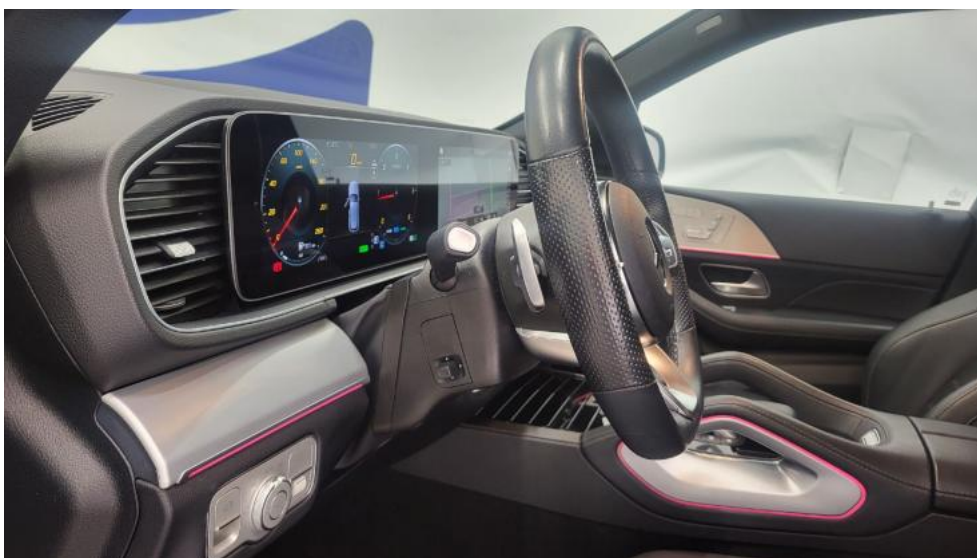
Fot. 26.
Kierownica z lewej strony

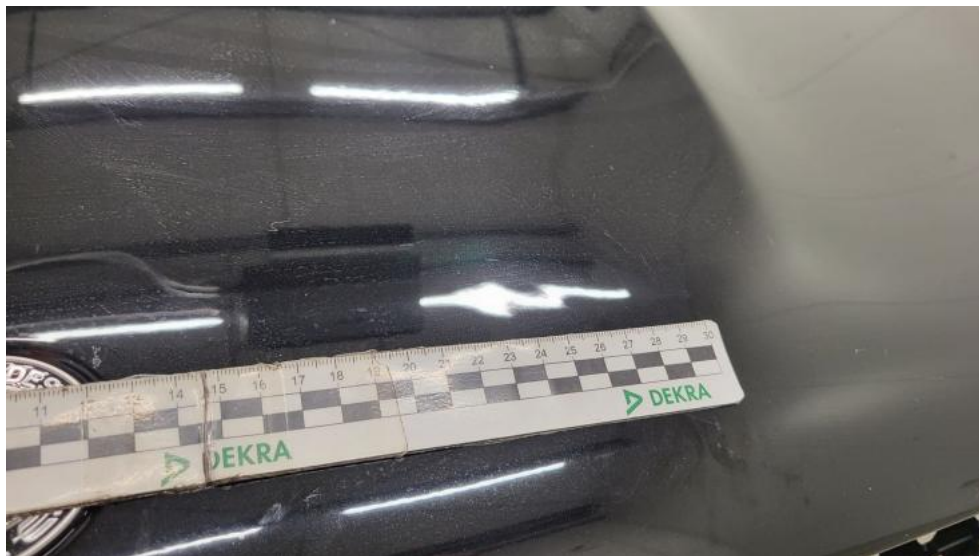
Fot. 51.
Pokrywa komory silnika - Wgniecenie/odkształcenie 2

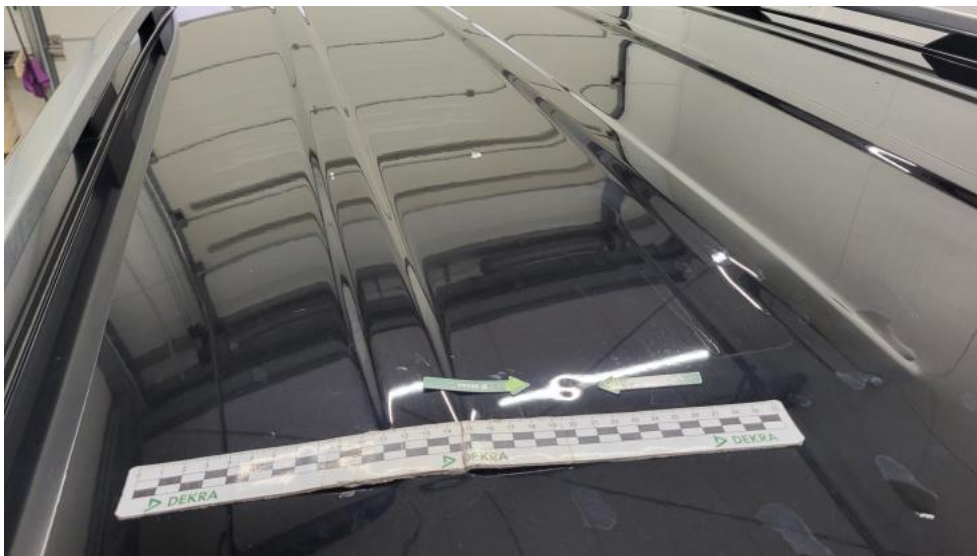
Fot. 63.
Dach - Wgniecenie/odkształcenie 1
