DEKRA's commission No. : PKOL(W)/LODZ/22255/26/03/12
 commission/ damage No. : PS21/01268
 Date of commission: 12-03-2026

Vehicle data

Measurement of thickness of the vehicle lacquer coating

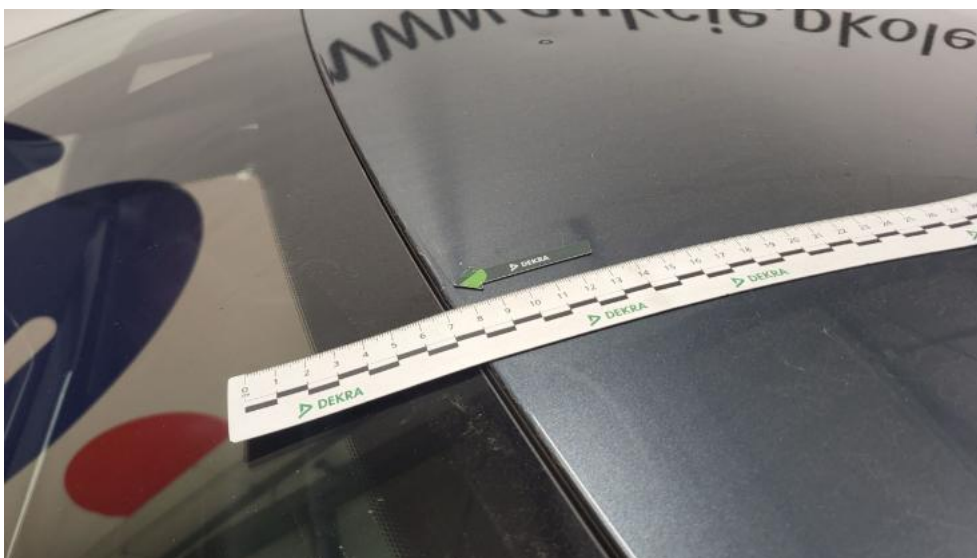
Photo 55.
Pokrywy bagażnika - Rysa/odprysk 1

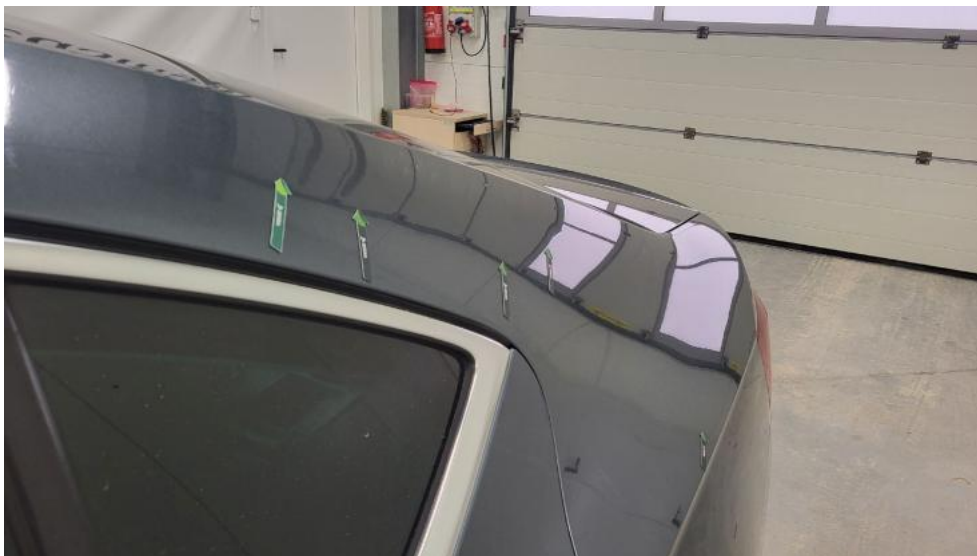
Photo 59.
Błotnik tylny L / Ściana boczna L - Wgniecenie/odkształcenie 1
